BELEIDSPLAN 2020-2025 DE NIJVERHEID

“De Nijverheid” - Ravenstein

Rapportnummer: 319026

4. INSPECTIERAPPORT

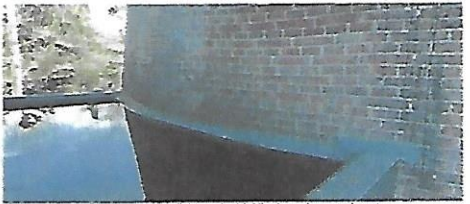
De molenromp heeft in vele malen een groot herstelwerk ondergaan. Over het geheel genomen is de romp waterdicht. Er is een lekkage gevonden bij een dichtgemetselde deuropening. Met het injecteren van hydraulische kalkmortel kan weer een homogene massa worden verkregen en zal de doorslag verminderen.

3 Aan de westzijde is een deur dichtgemetseld. Via de oude neggekanten is enige doorslag. Voor het dak van het tussenlid zie het onderhoudsplan van de bijgebouwen.

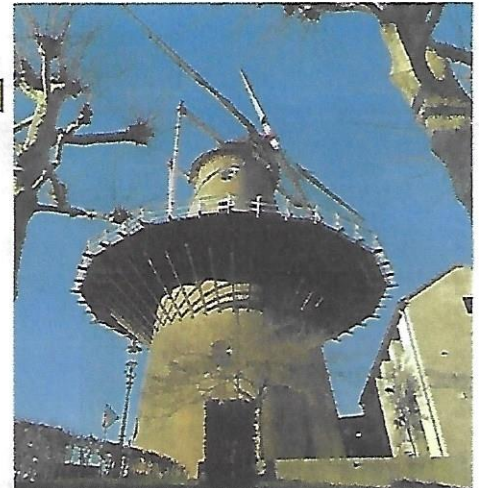
3 Aanzicht vanuit het noorden. De molen is de loop van de tijd behoorlijk scheefgezakt. Enige jaren geleden is er een nieuwe fundering aangebracht.

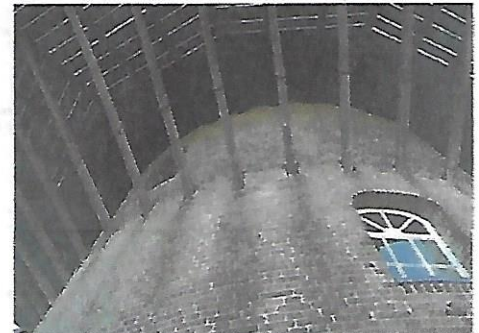
De schoren zijn in kassen in de molenromp opgelegd. Hierdoor worden de schoorvoeten zwaar vochtbelast. Het is raadzaam om hard ge vulkaniseerd rubberen blokken onder de schoren te plaatsen om een beter drooggedrag van de schoorvoeten te verkrijgen. In vergelijkbare situaties (galerijmolens te Dordrecht en Sluis) is deze aanpak succesvol gebleken.

4 De stellingechoren zijn in kassen in de ramp opgelegd. De verankering van de schoren is niet zichtbaar.

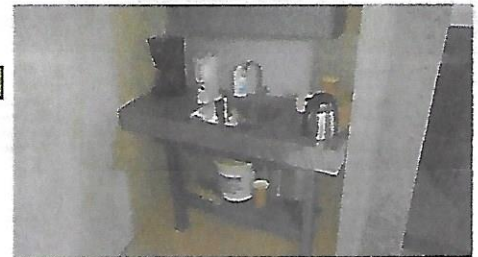
5 De doorslag t.p.v. de pantry op de 1e zolder.

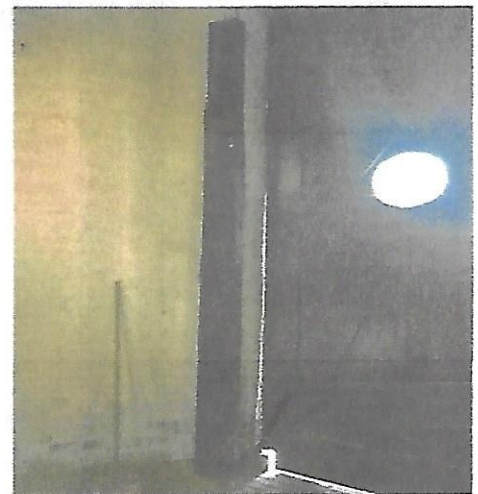
6 De oude Patro. Onderin is er wat zuiduitbloeding. Deze is niet heel bezwaarlijk.

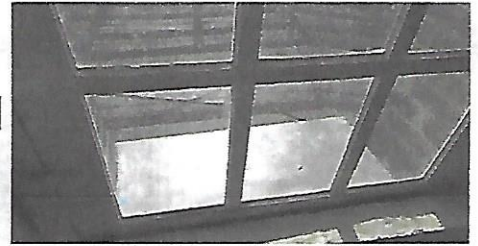
Twee vensters op de maalzolder (ZW en NW) zijn zodanig ingerot dat deze vervangen moeten worden. Bij de overige vensters, vooral het ZO venster van de maalzolder, is herstelwerk in de vorm van de vervanging van de onderdorpel nodig. Tevens zijn alle glasaansluitingen aan vervanging toe. Tot op heden werd stopverf op terpentijn-lijnoliebasis gebruikt. Deze worden door kraaiachtige vogels uitgeroofd. Nu wordt, ook om reden van de duurzaamheid, een stopverfvervanger gebruikt. Tevens moet de omtrekspeling nagezien worden. Vooral de nieuwe waterdeuren klemmen in ernstige mate.

9 Twee vensters van de maaizolder zijn aan vervanging toe.

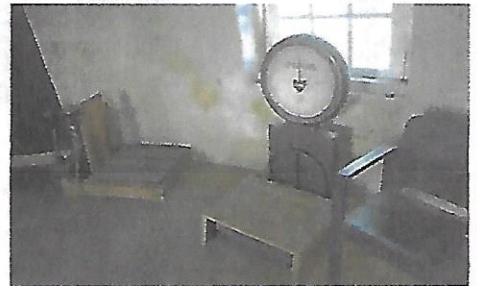
10 Ook op de maaizolder zijn zoutvlekken zichtbaar.

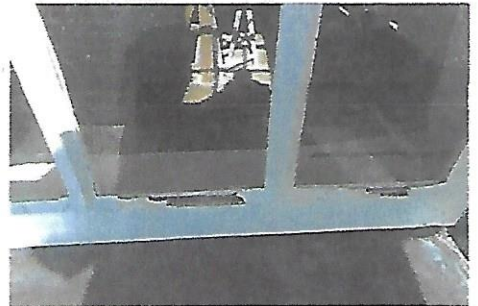
11 De stopper is dringend aan vervanging toe.

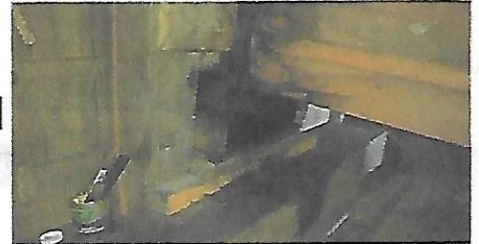
12 Het beschoot op het voorkeuvels is onlangs vernieuwd. De waterdeuren klemmen als gevolg van werking van het hout.

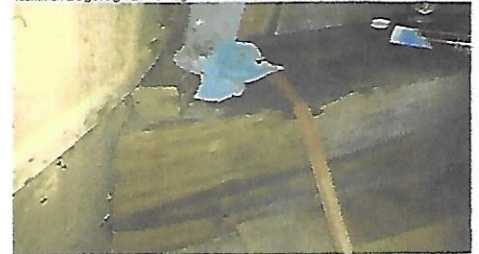
13 Merk de lekkagesporen op de windpeluw.

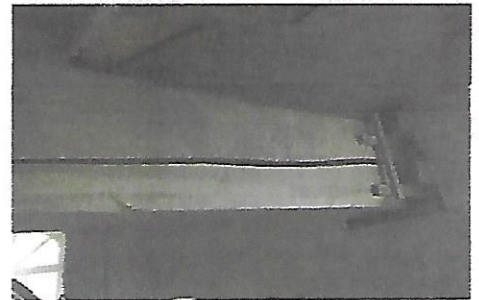
23 De draagbalk is in een koozijl opgelegd. De scheurvorming is niet bezwaarlijk.

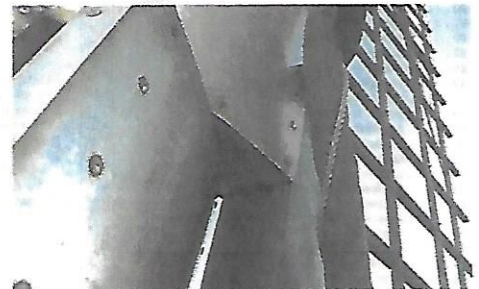
25 De schankels van de stroomlijneuzen vertonen corrosievorming.

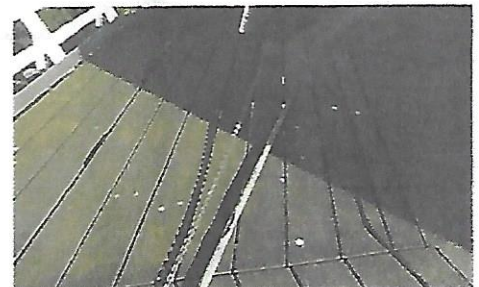
26 De haakstok is ingerot en aan vervanging toe.

Het bankirai hekwerk is met niet-corrosiewerende slotbouten onderling gemonteerd. Een vervanging in RVS gewenst om houtrot te voorkomen. Tot slot is de haakstok aan vervanging toe.

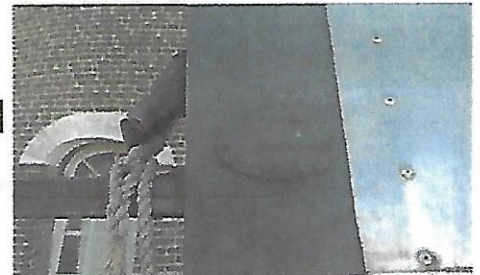
Beide roeden dateren uit 1995 en zijn in 2014 doorgehaald. Er is geen roestvorming aanwezig. Bij roeden van deze fabrikant (Derckx te Wesseme) zijn foutief aangebrachte lasnaden aangetroffen. Een nadere controle is gewenst. Als alternatief op de werkomschrijving kan door RTD Applus (of een gelijkwaardige instantie) een controle aan de lasnaden worden uitgevoerd). Hiervoor moet het verfsysteem ter plaatse van de lasnaden worden verwijderd.

27 De roeden dateren uit 1995. Een controle van deze roeden is over enige jaren gewenst.

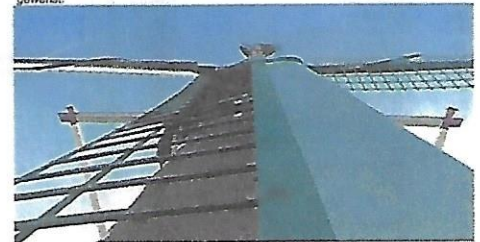
28 De slotbouten in het achterhek roesten sterk op. De profilering van de stroomlijnen zijn niet overeenkomstig met de principes van Van Bussel.

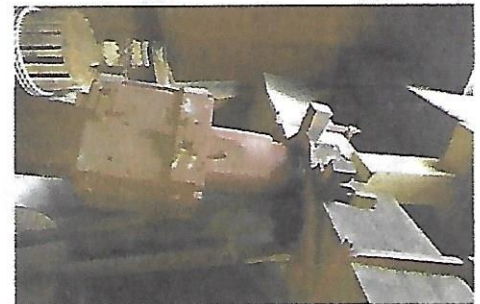
29 De pen van de as is verzaard.

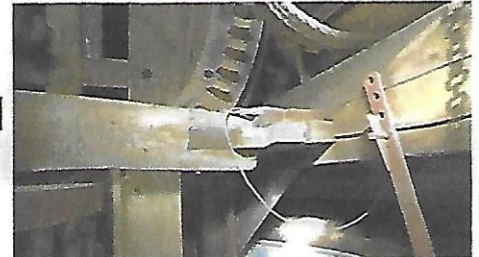
30 De jaerbalk is eigenlijk iets te kort. Hierdoor is een zwaar wiggenpakket nodig.

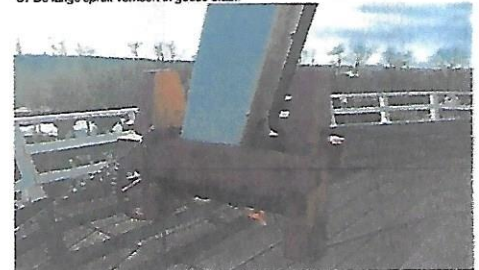
De kruibok is ernstig ingerot en op korte termijn aan vervanging toe. De conditie van de ijzerwerken is redelijk. Deze moeten wel opnieuw worden geconserveerd.

32 De kruisbak is ernstig ingerot en vervanging toe.

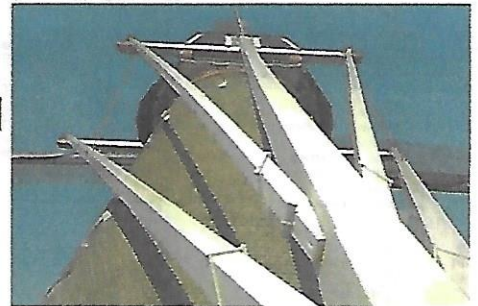
De staartbalk is een oude Pot-staart. Deze is in het verleden al hersteld met lasverbindingen, maar kent nog wat slijtagekenmerken, zoals losgebroken klinknagels. Bij een groot onderhoud in de toekomst moet de restauratie van de staartbalk meegenomen worden.

33 De staarbalk is een geklonken Pot staart

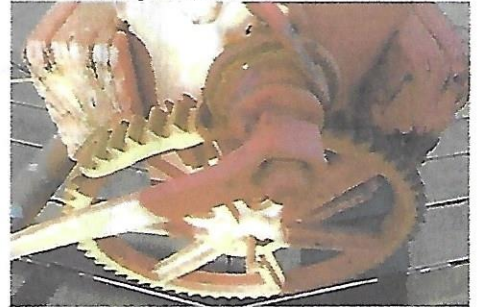
34 Voor het karkwerk van de kruikok volstaat een goede conserveringsbeurt.

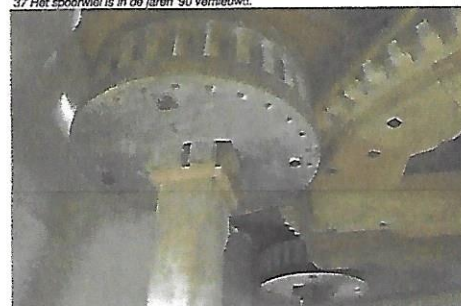
De steenrondsels van beide koppel stenen behoeven onderhoud. Het rondsel van het koppel kunststenen is, net als de wieg, in de jaren '90 vernieuwd. Hiervan moeten de banden worden gekrompen. Bij beide rondsels ontbreken de stutstaven en consoles onder het rondsel. Het is zeer wenselijk op deze alsnog aan te brengen. Het steenrondsel van het koppel blauwe stenen is een oud exemplaar. Hier worden de bladen naar elkaar toe geknepen waardoor er scheurvorming in de bladen ontstaat.

38 Beide steenrondsel behoeven enig onderhoud.
