MOLEN "DE NIJVERHEID" RAVENSTEIN – FOTO'S PIP 2014 - 2019

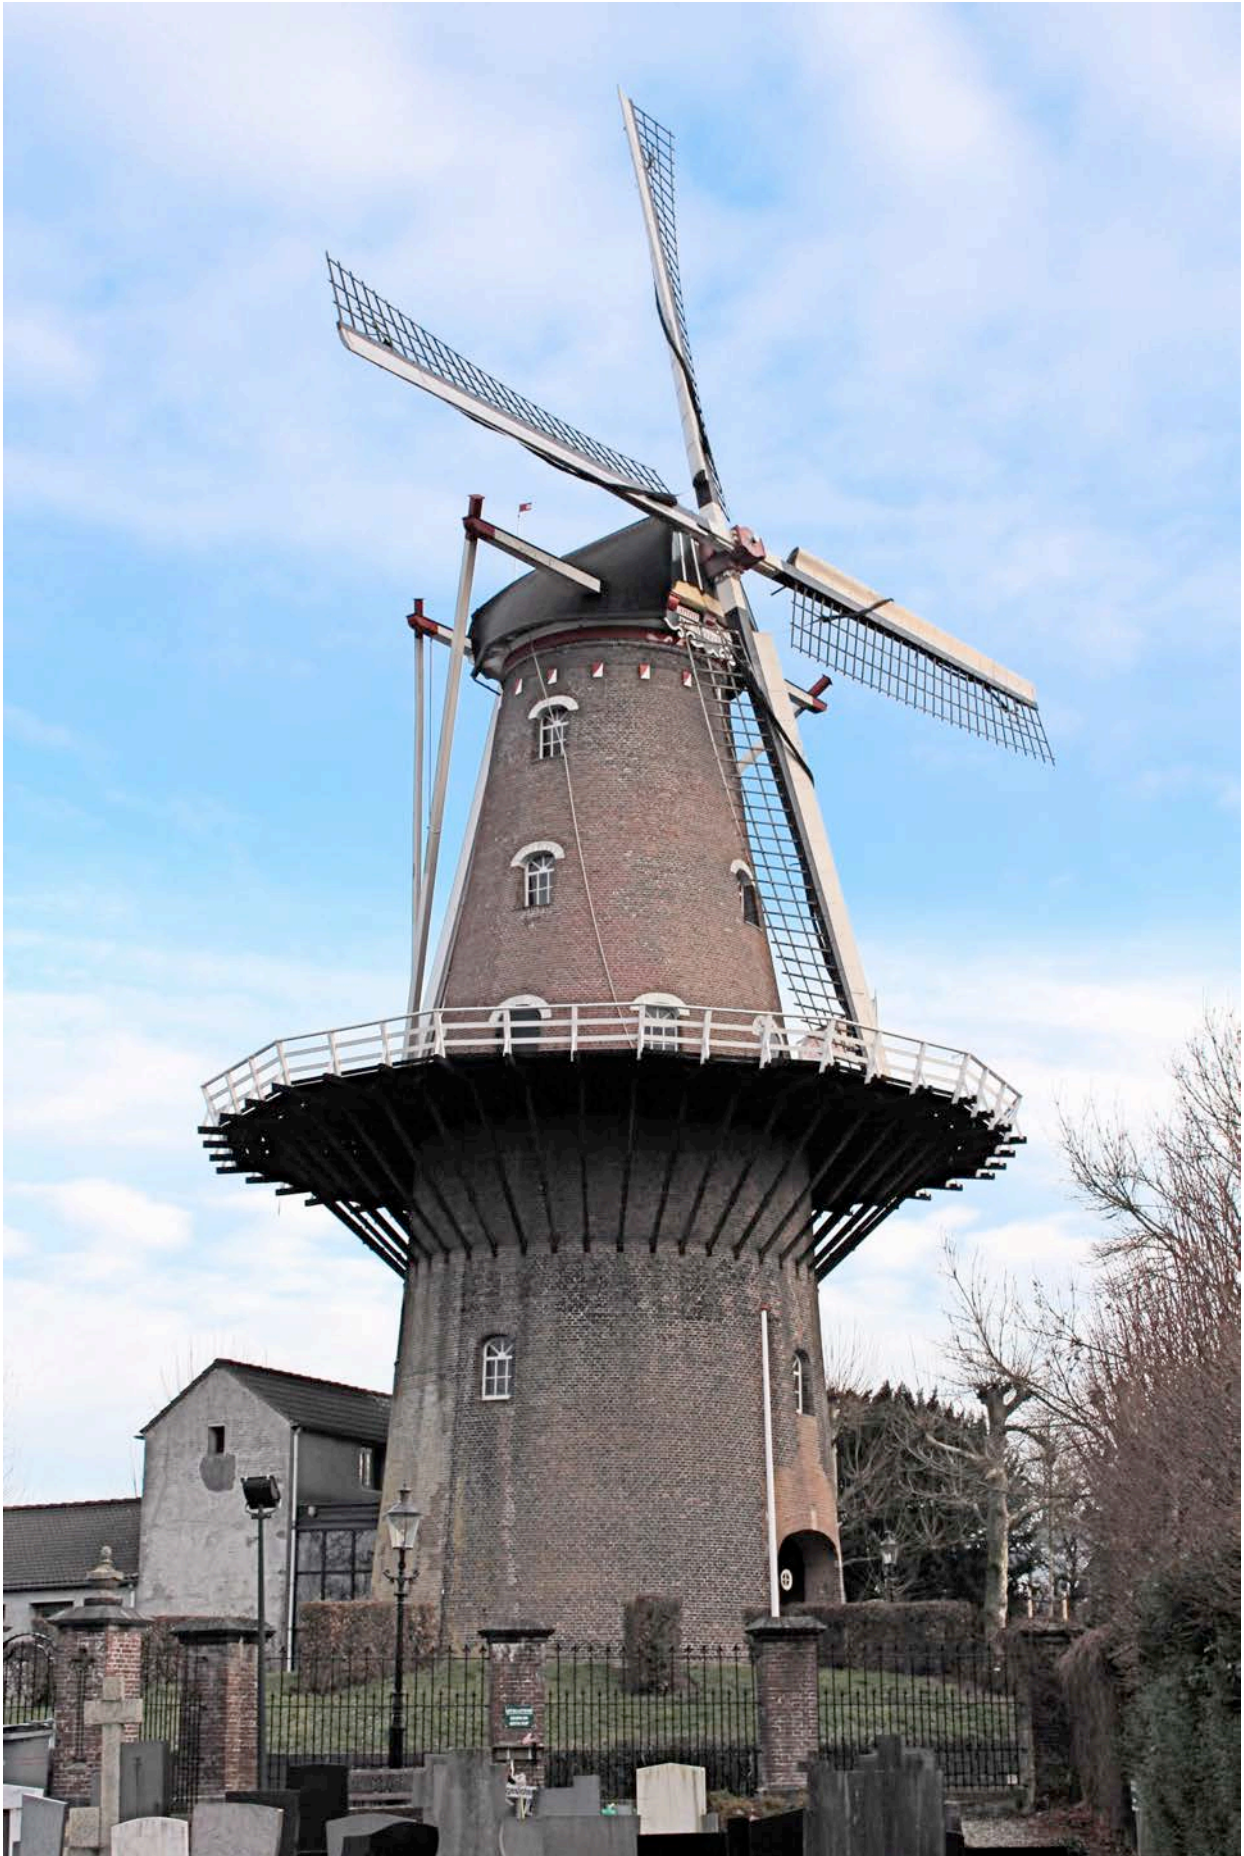
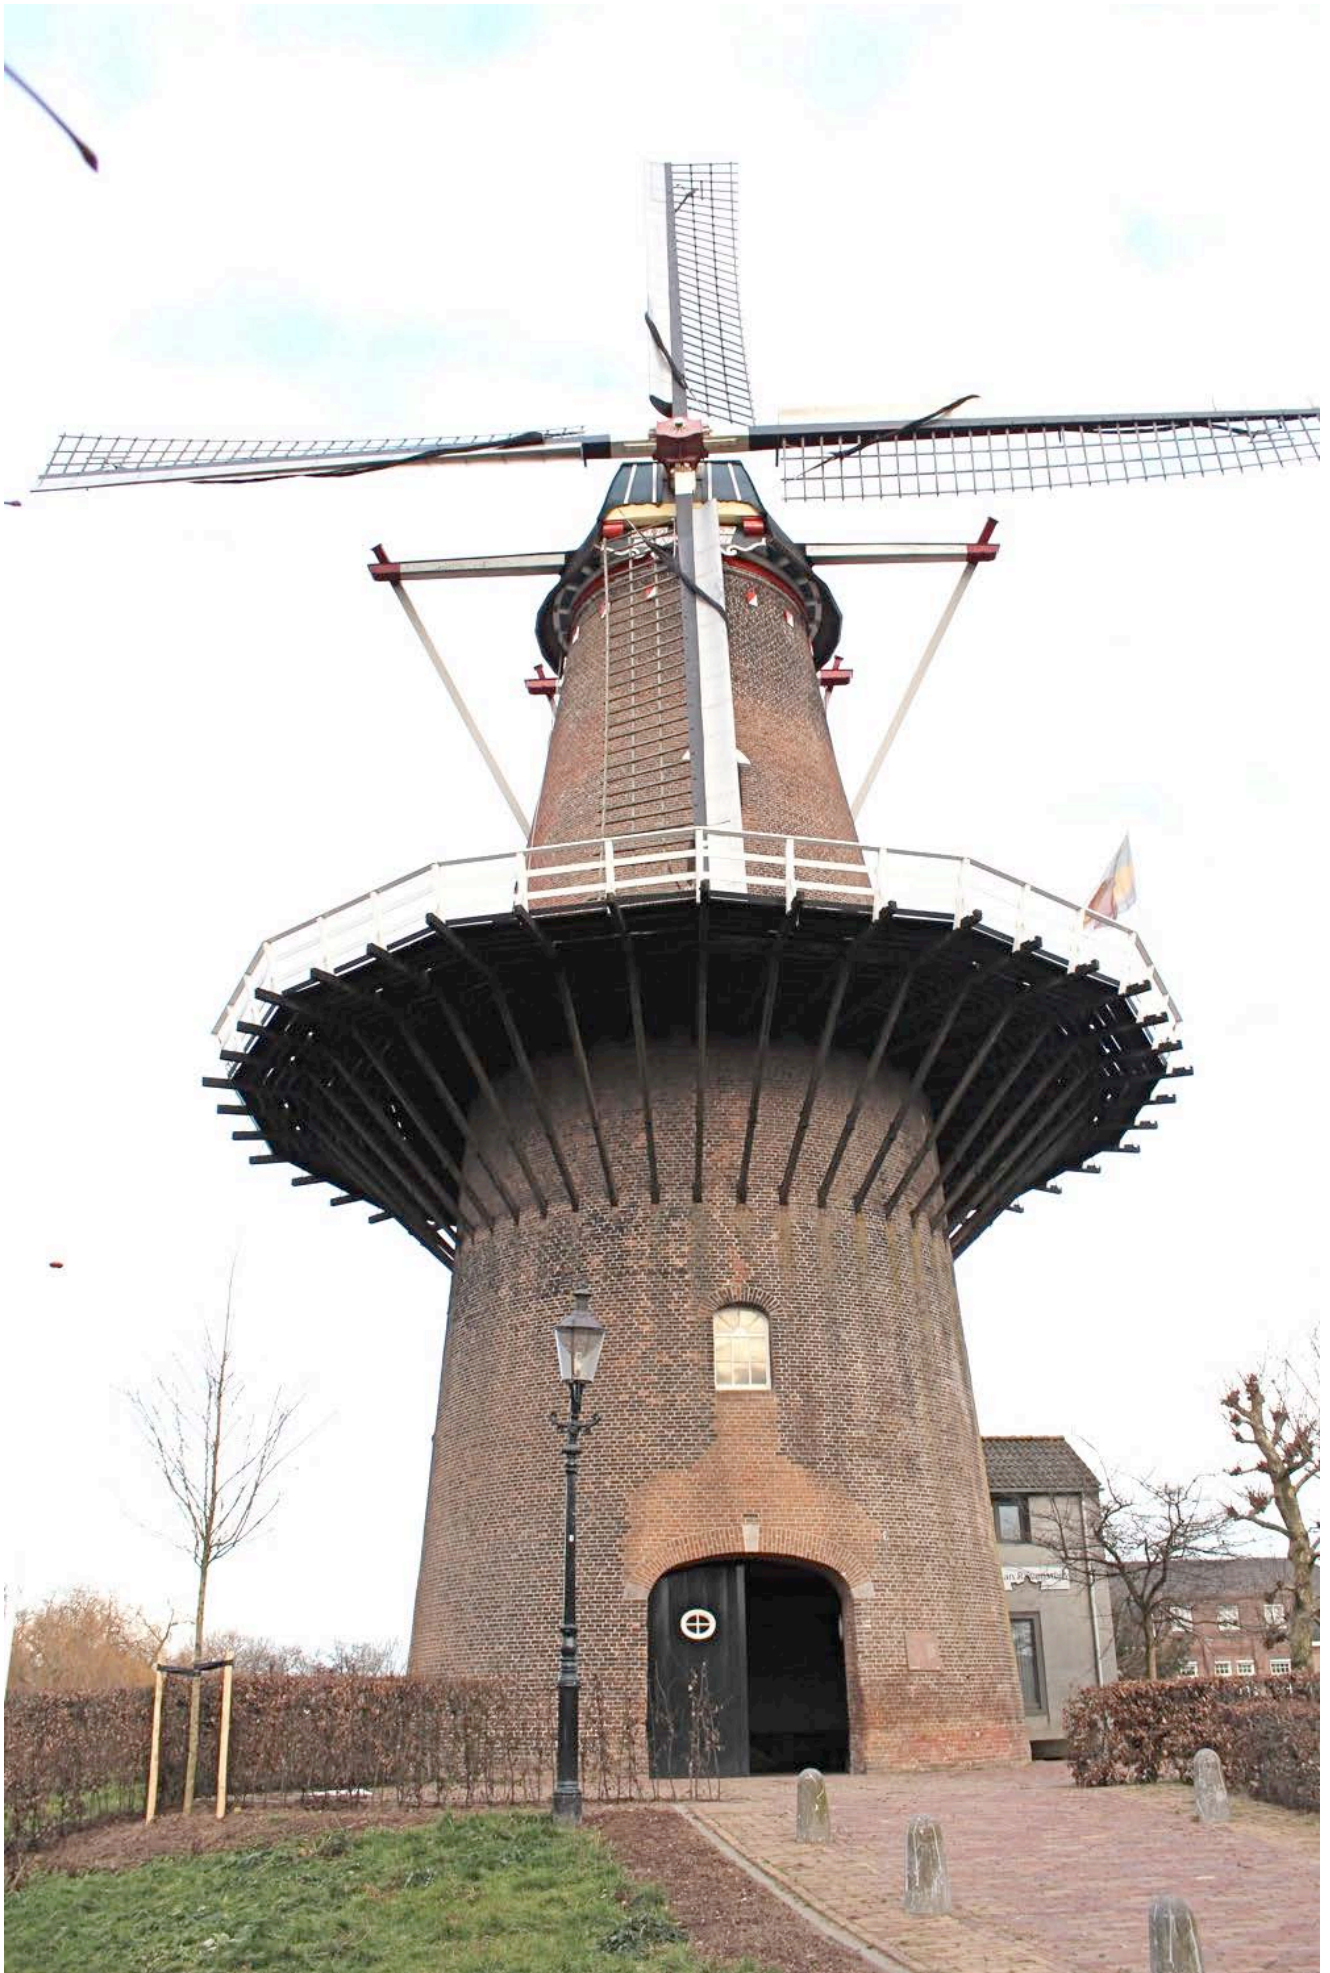
De molen verkeert in een goede staat. Er zijn kleine problemen met uitgevallen cementvoegen, vorstschade en mos en algen.

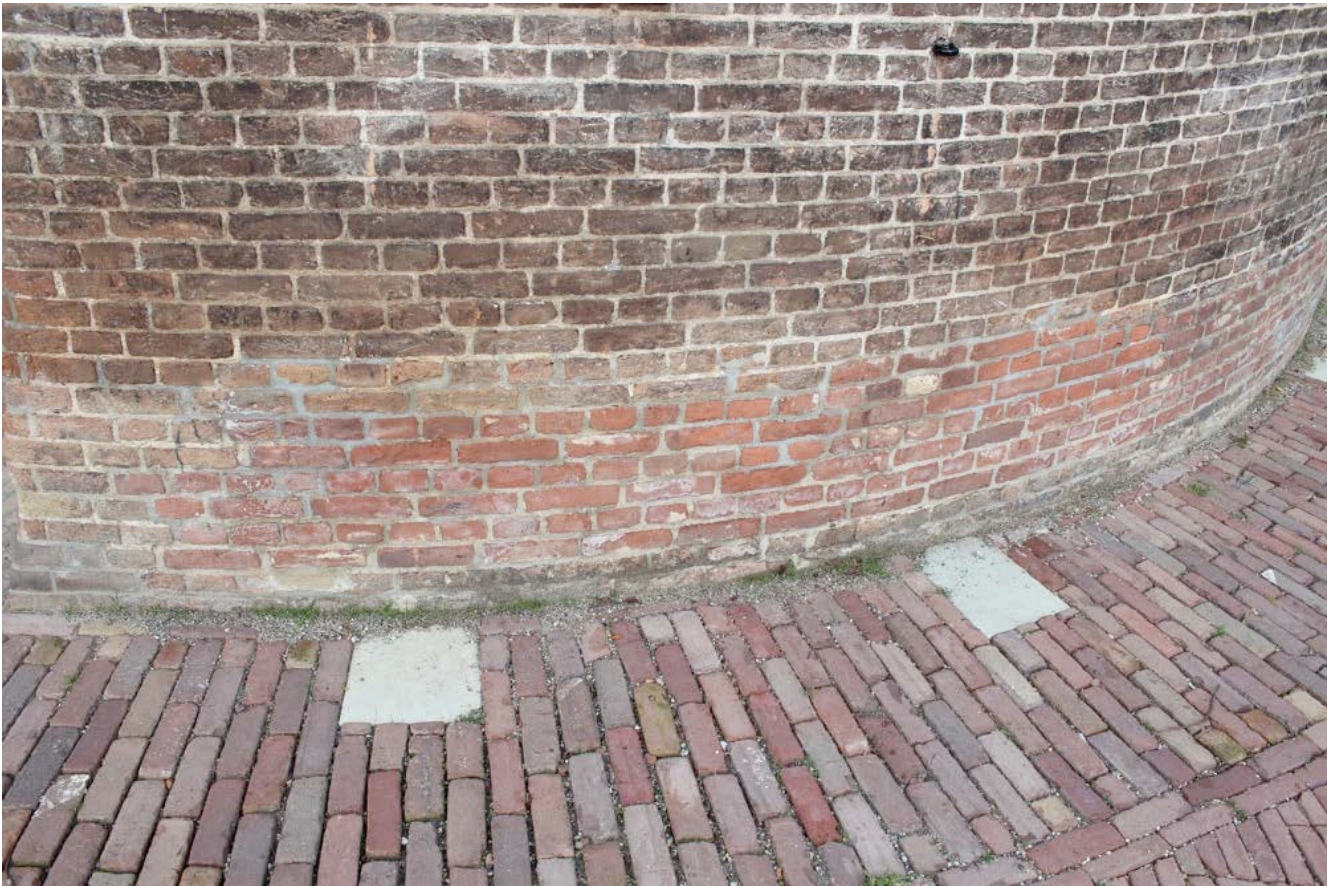
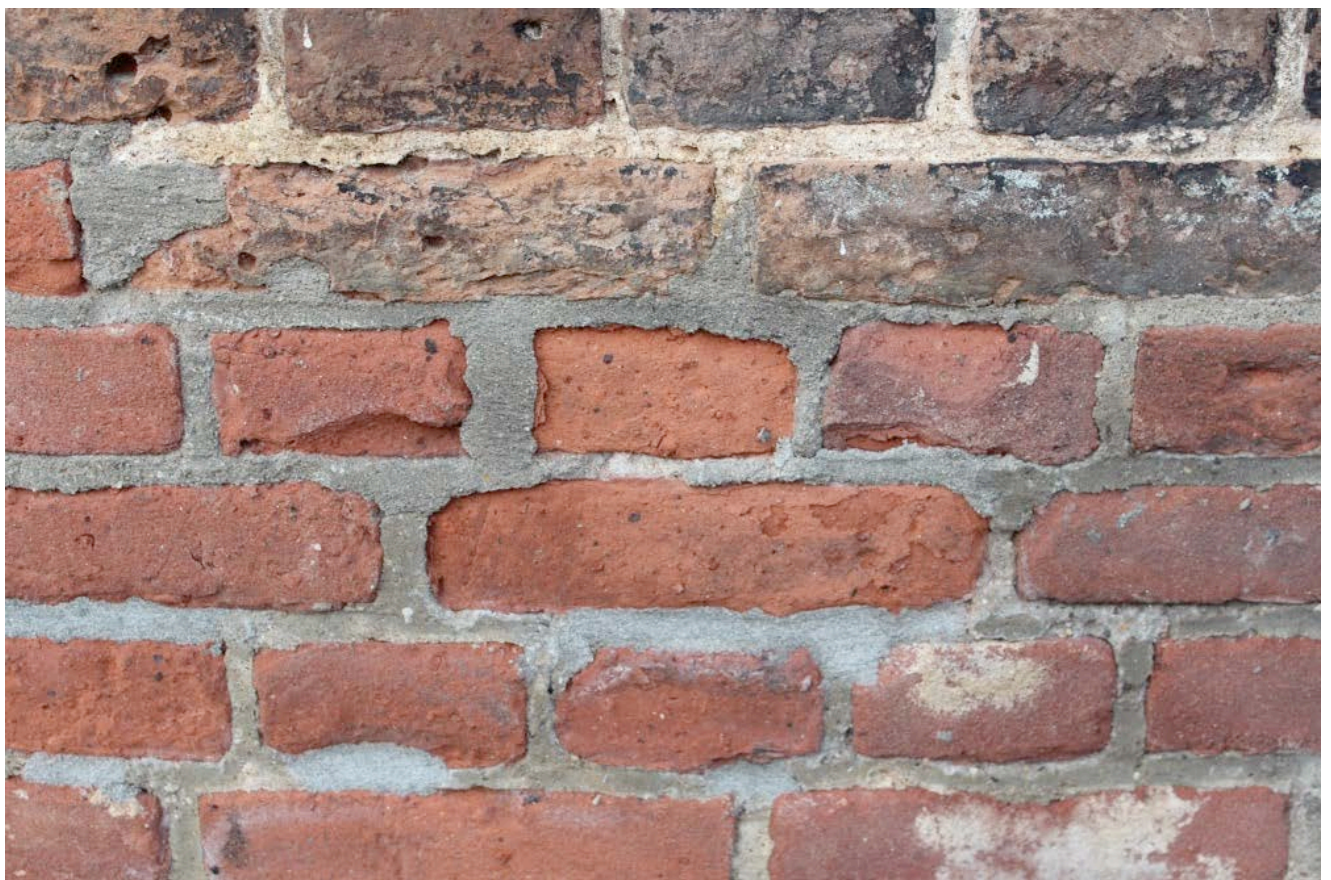
Op enkele plaatsen zijn stuk gevoren stenen, uitgevallen cementvoegen en reparaties met cementmortel. Deze laat hier en daar los.

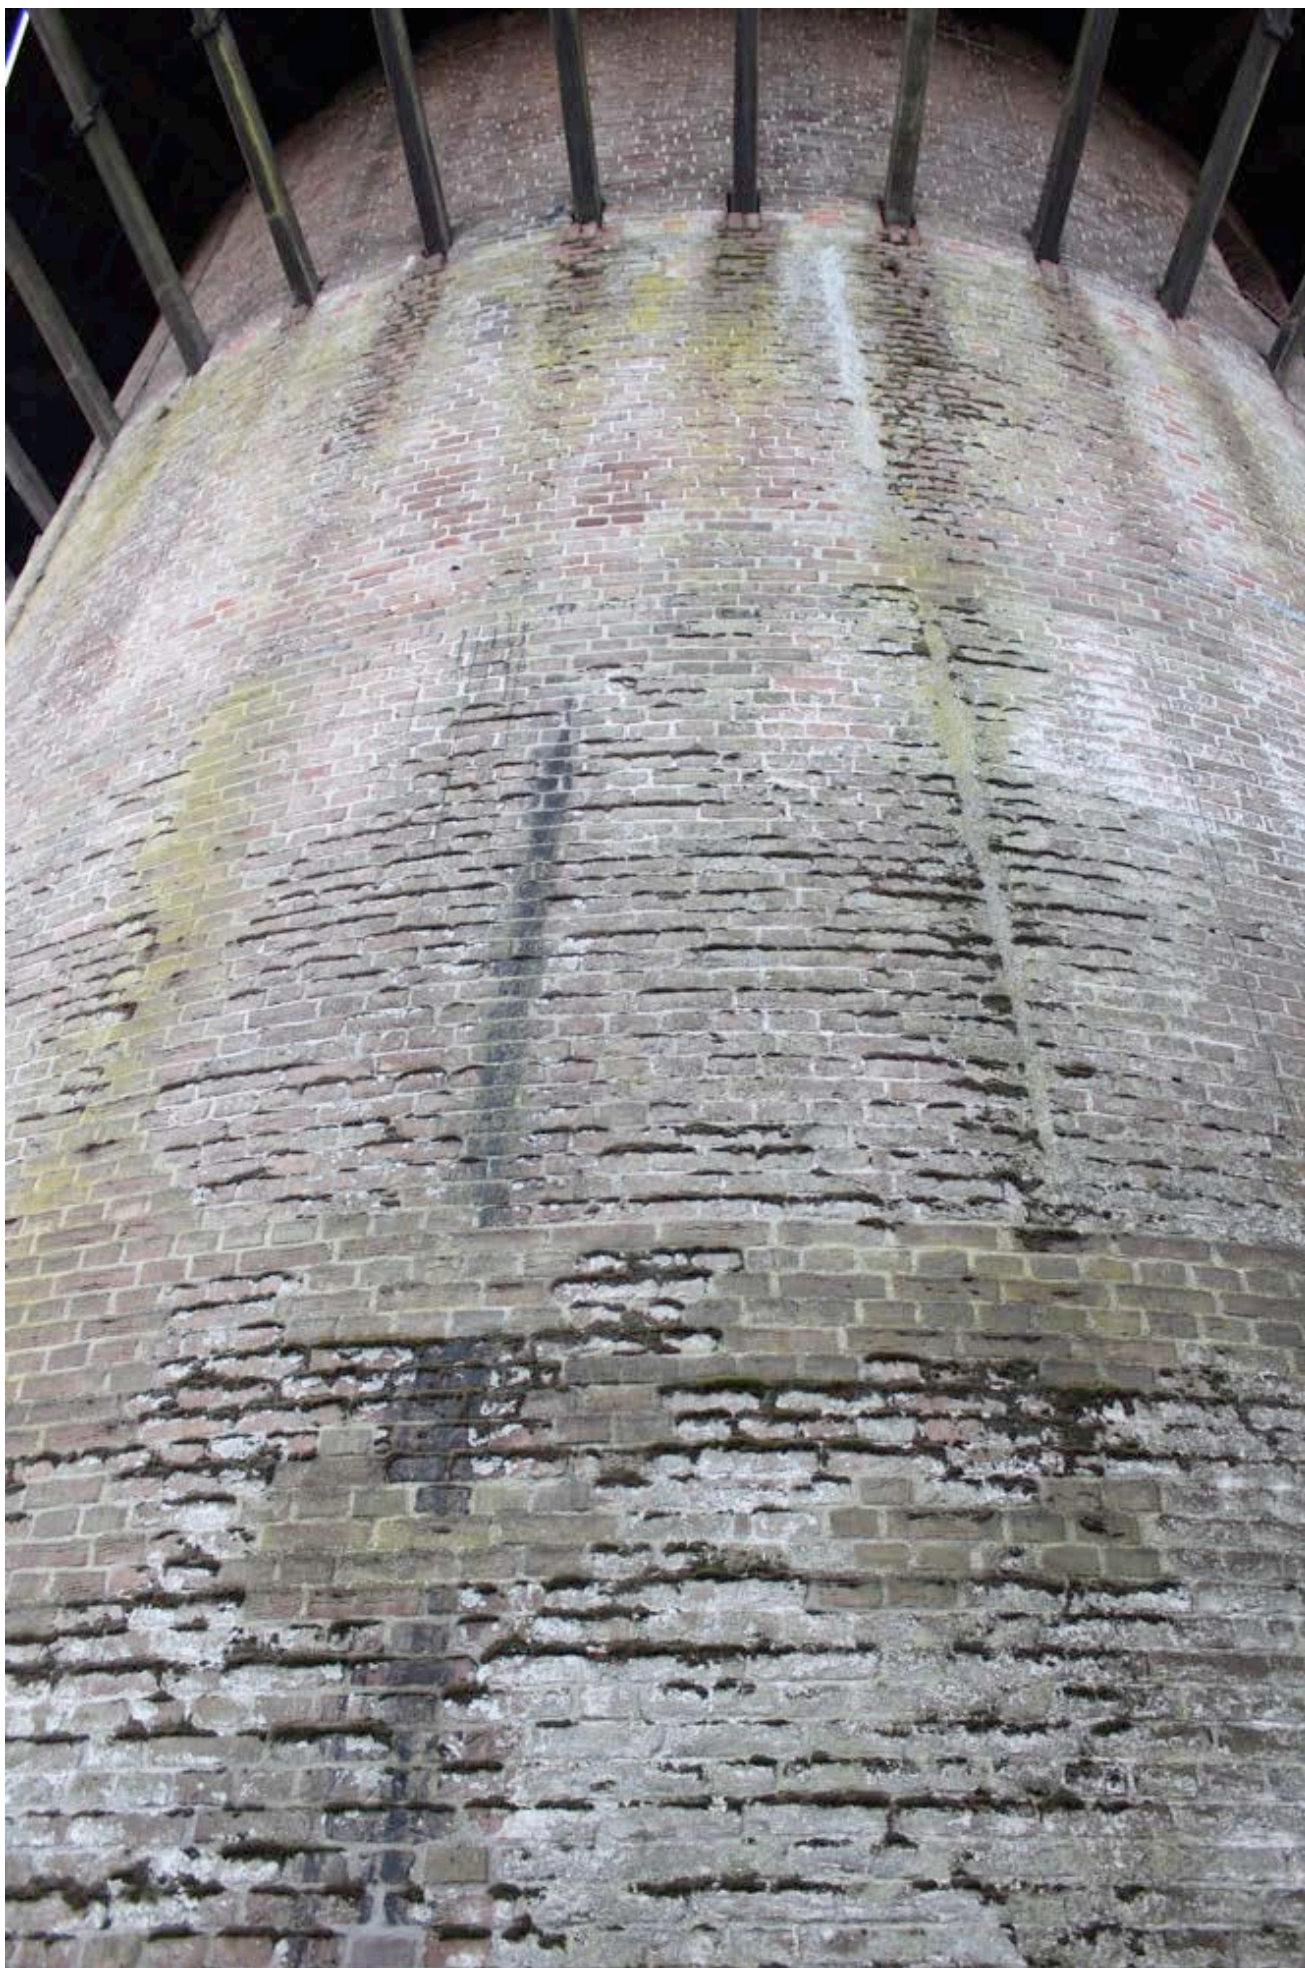
Vooral aan noordoostzijde mos- en algengroei.

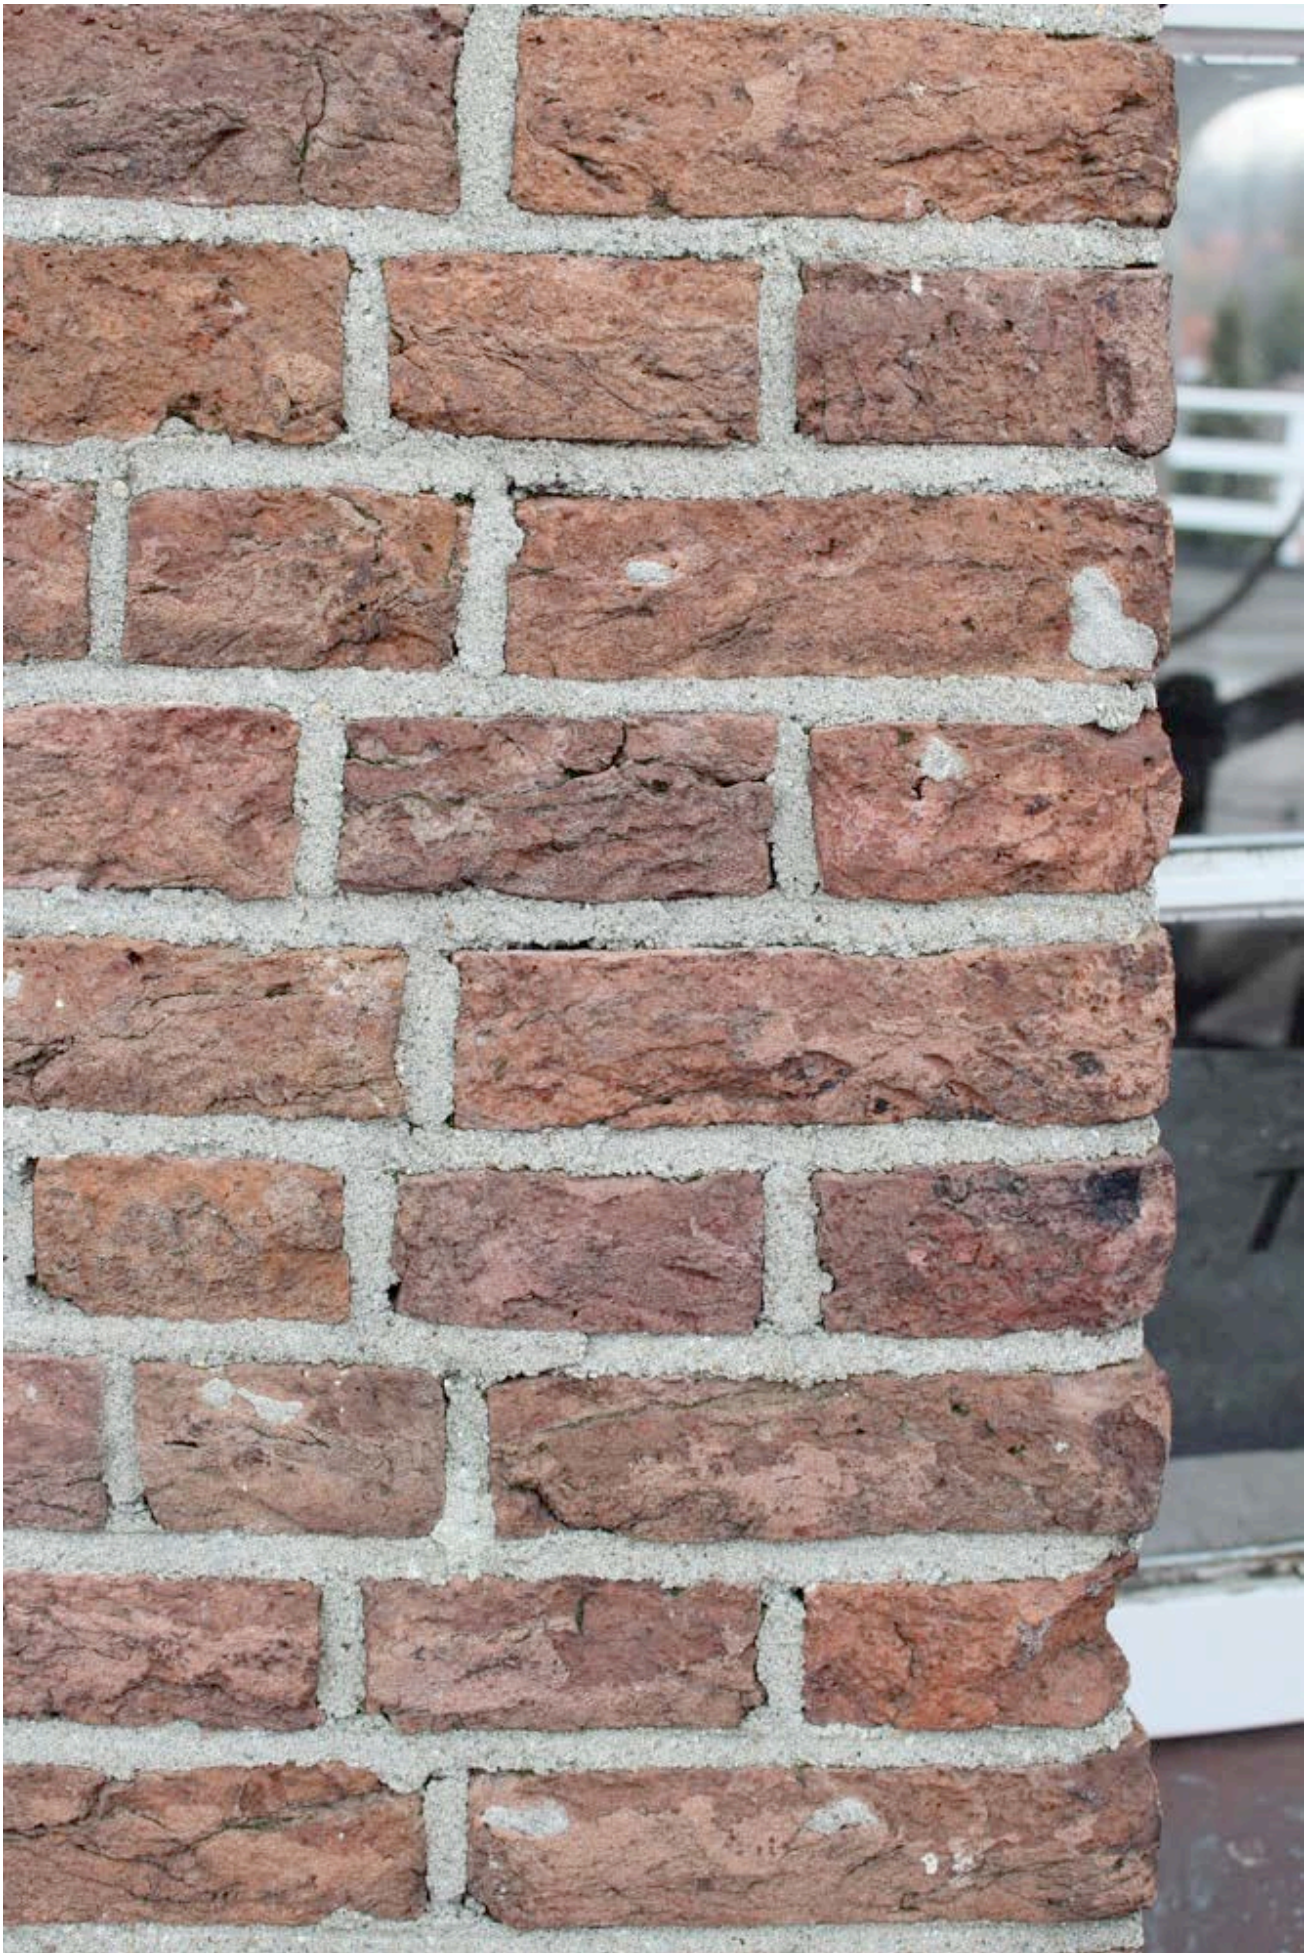
Cementvoegen niet 100 % goed. Momenteel is er echter nog geen reden deze op grote schaal te vervangen.
De molen is betrekkelijk droog van binnen.

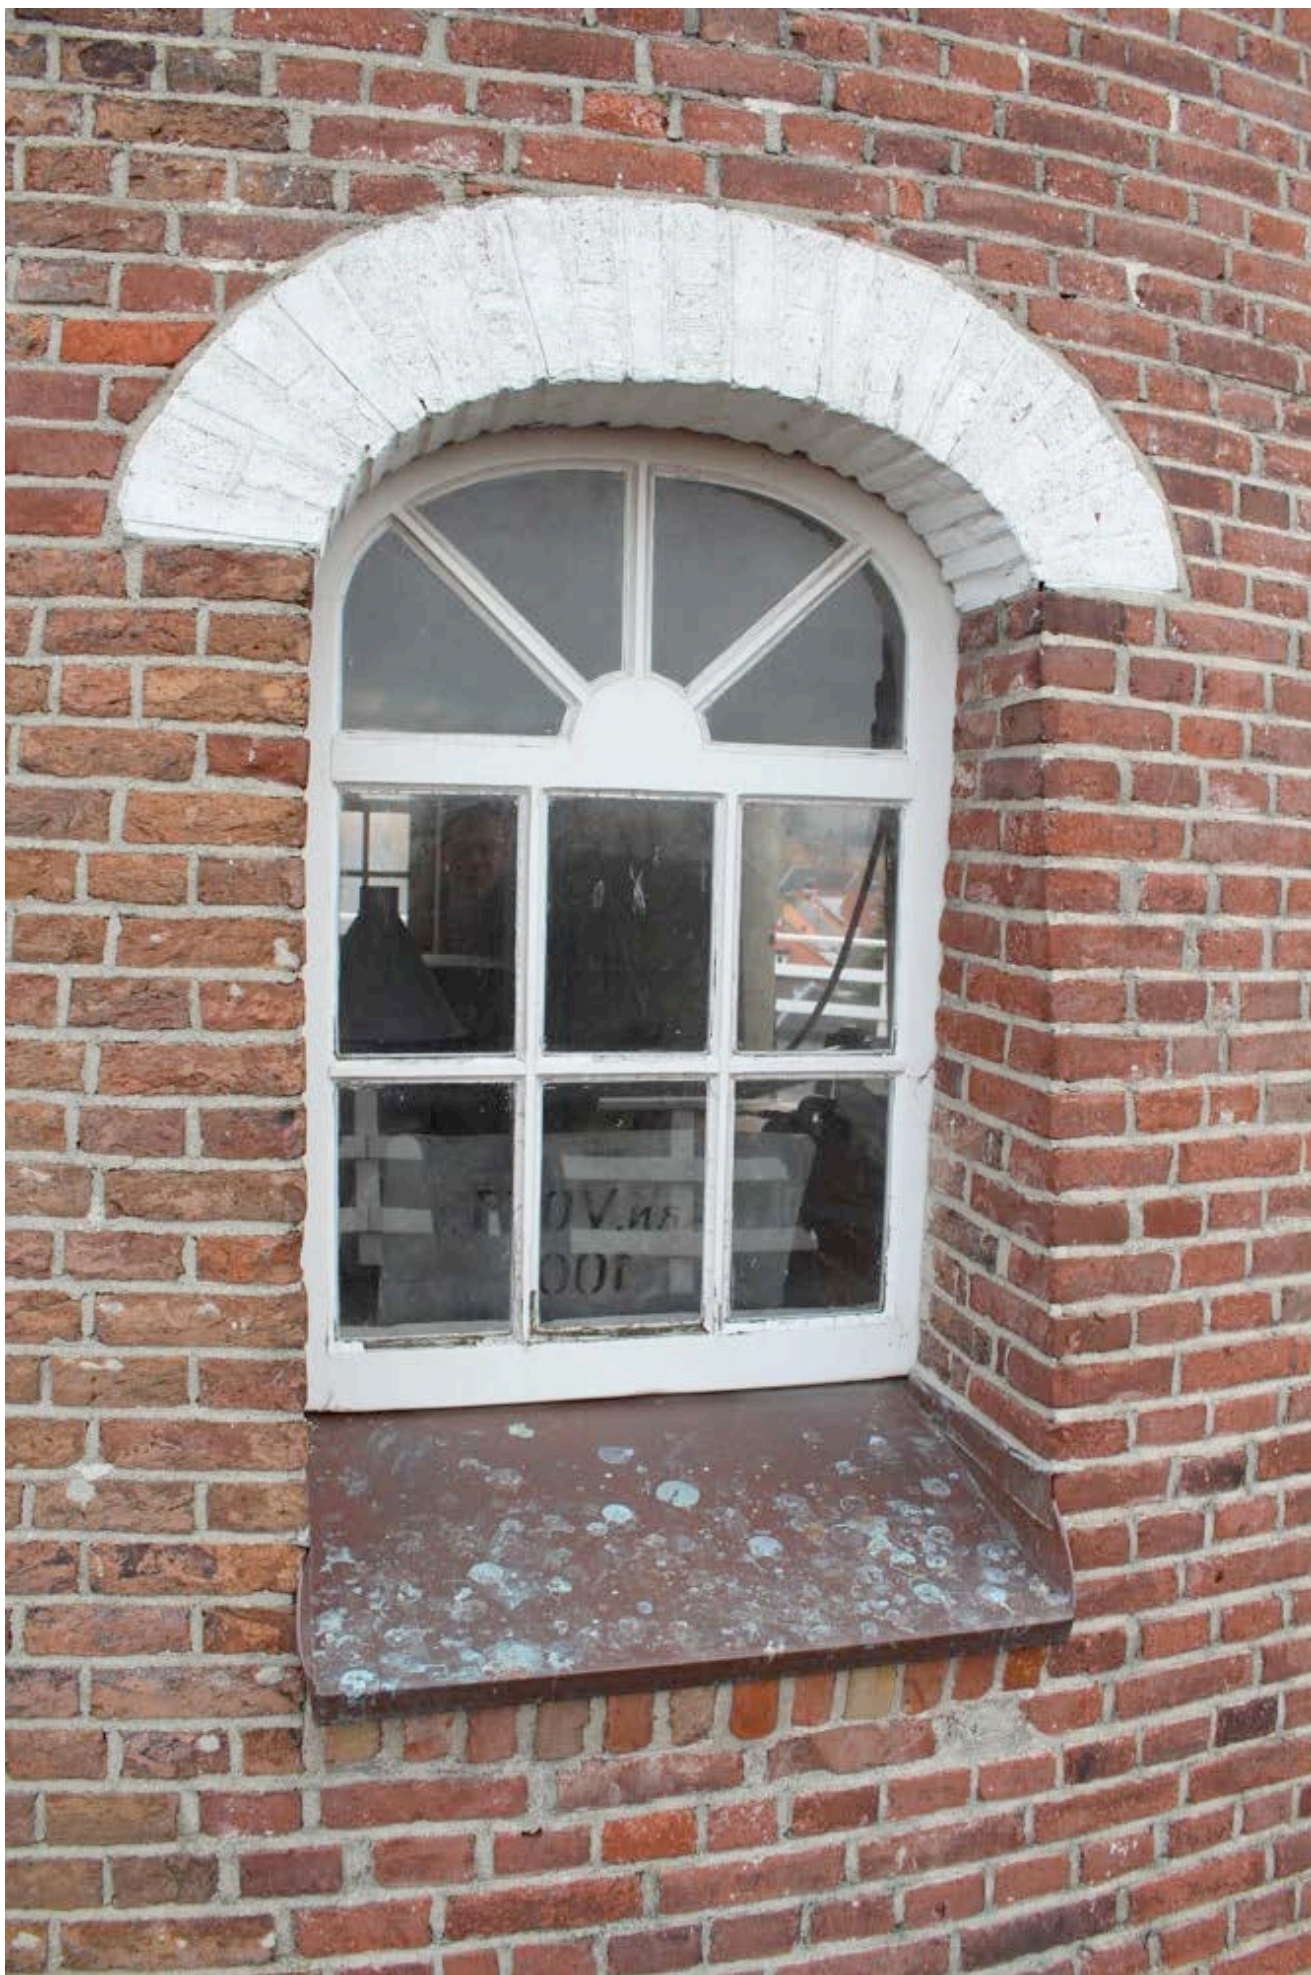
De afzaten zijn voorzien van koper. De hoeken links en rechts onder de ramen zijn echter niet helemaal waterdicht. Van enkele ramen heeft de liggende stopverf losgelaten.

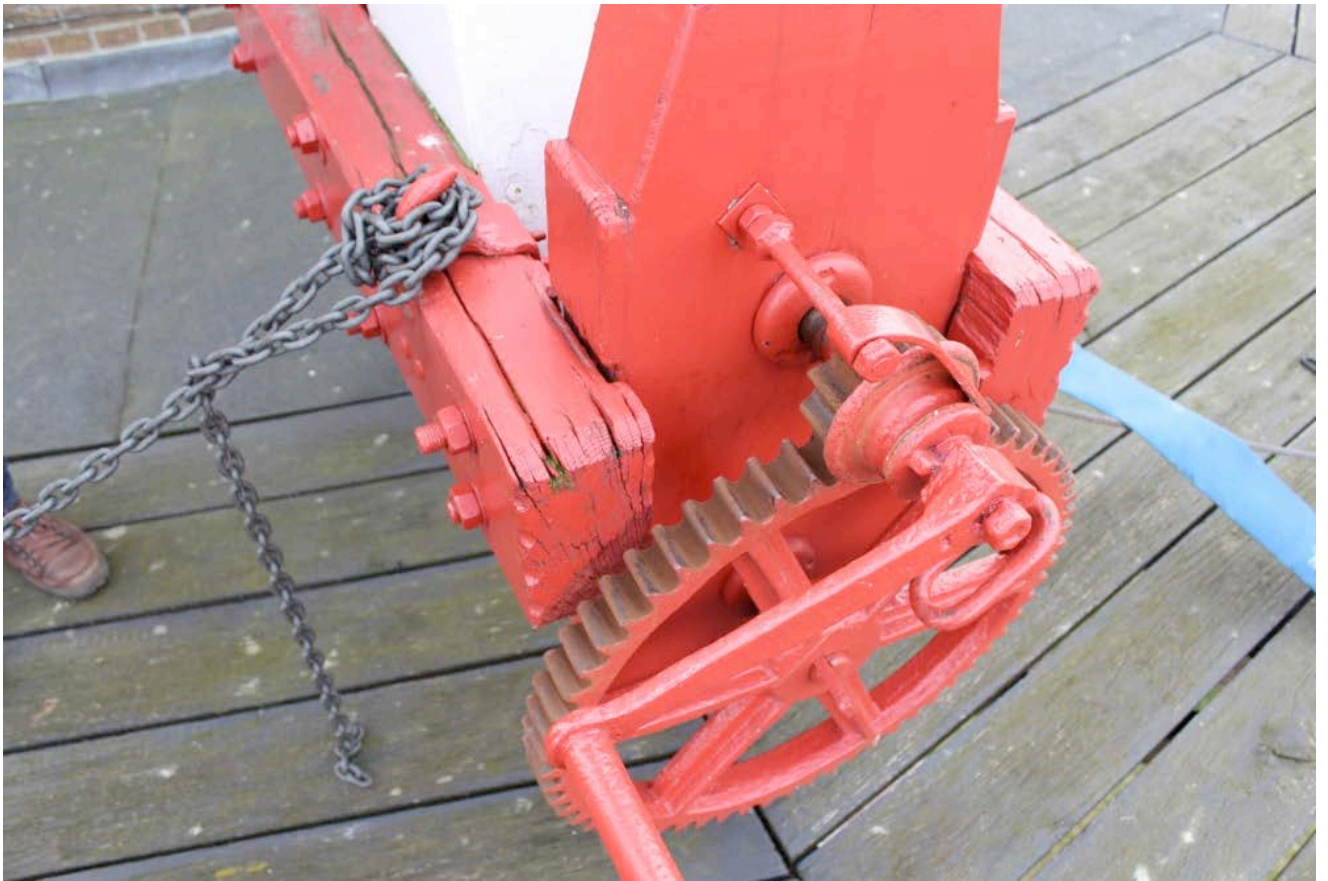
Het hout van de kruibok vertoont droogtescheuren. De kruibok is in goede staat.

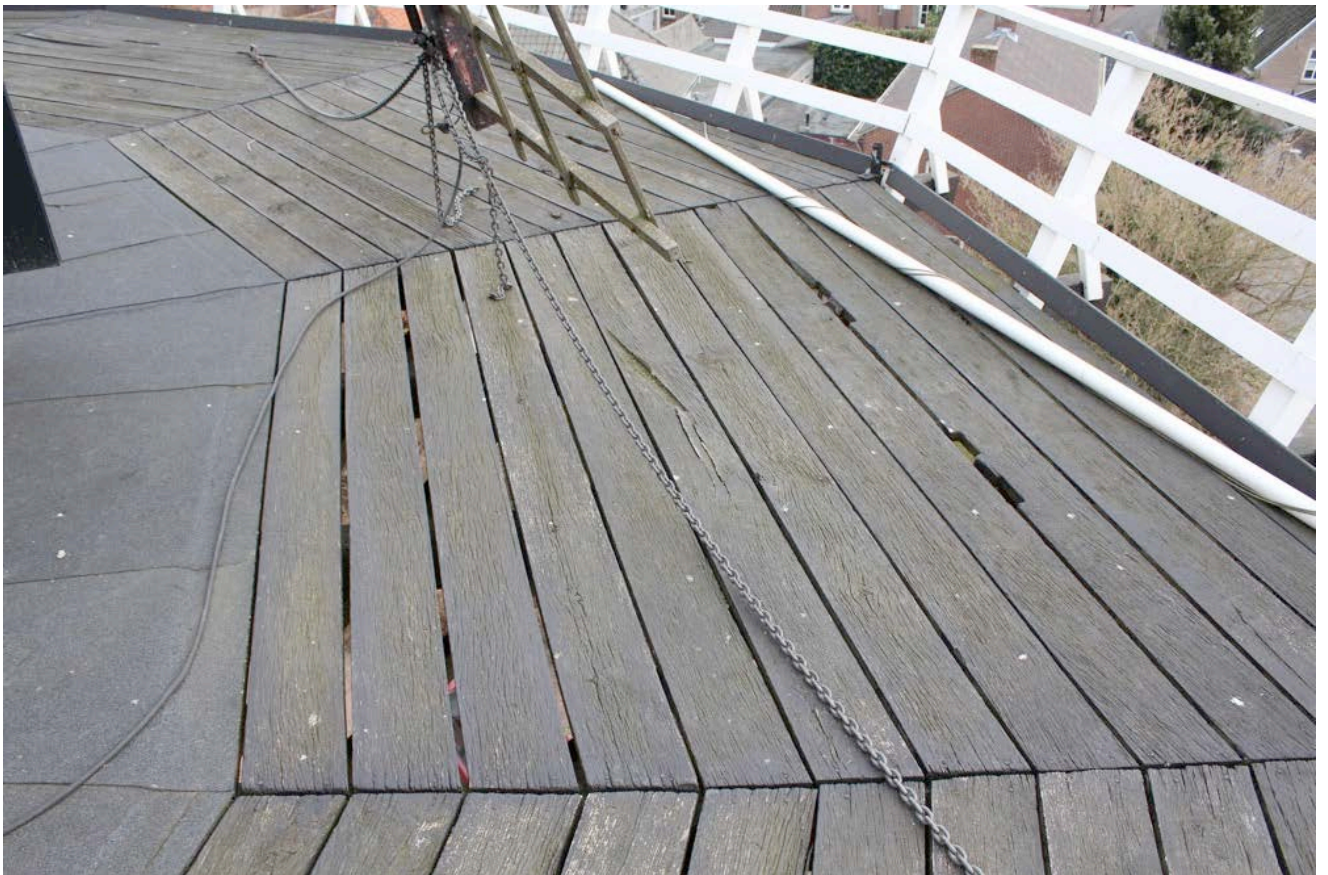
De stellingplanken van gewolmaniseerd eiken vertonen hier en daar zachte plekken op de koppen. Grootscheeps herstel is echter in de komende 6 jaar nog niet nodig.

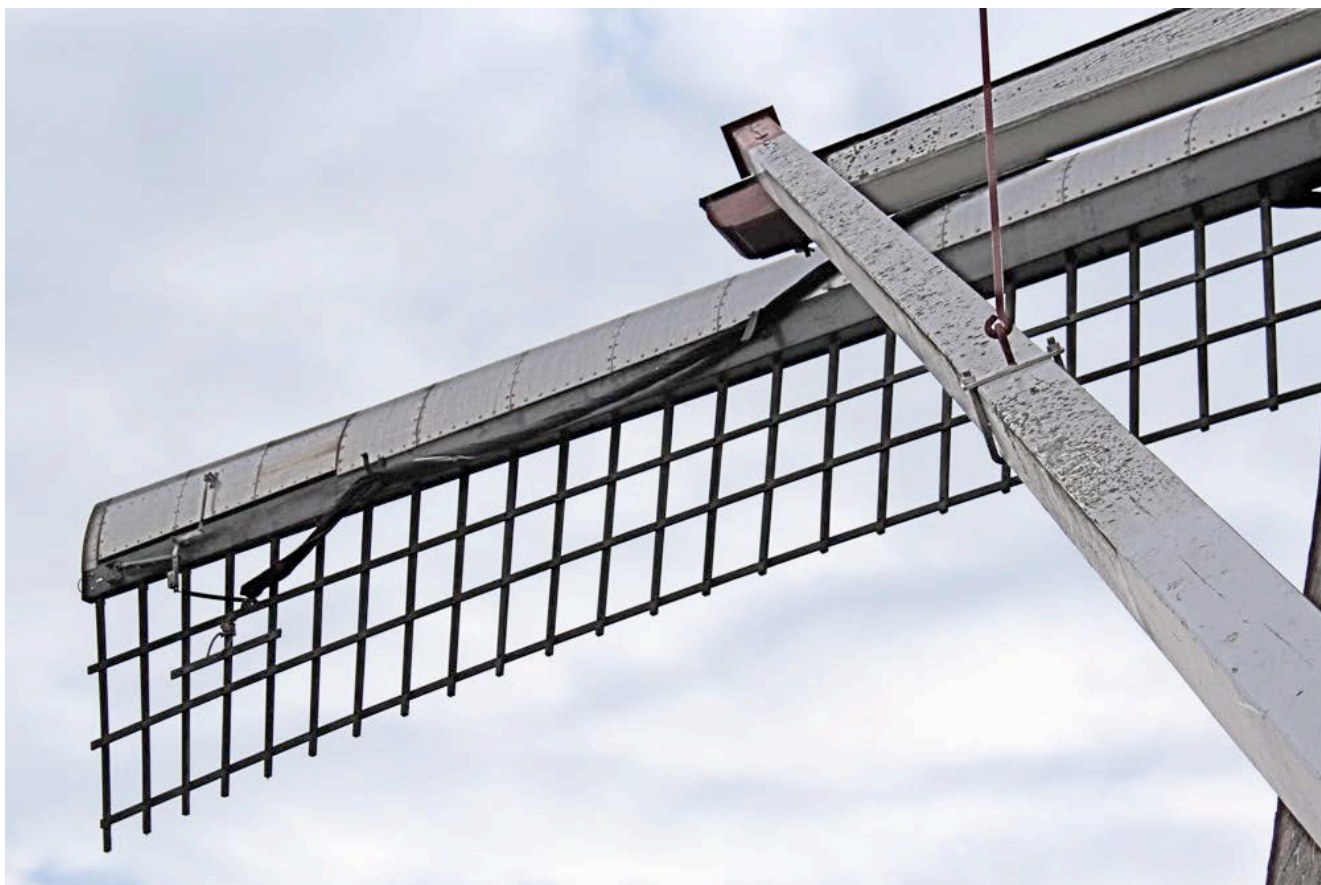
Het schilderwerk van de staart, schoren en spruiten is schraal en vertoont mosgroei.

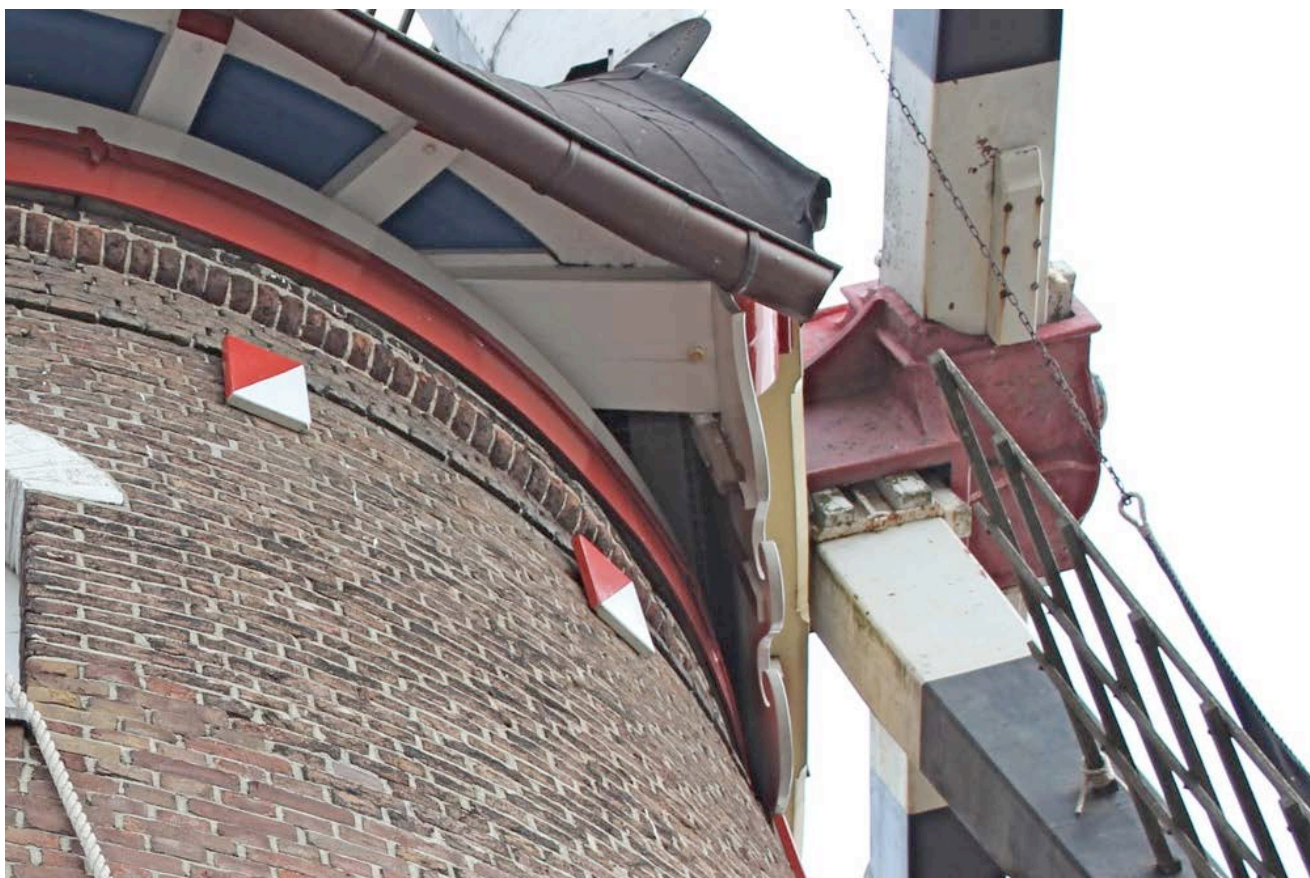
Roeden, spitijzers, bouten keerklossen vertonen roest; askop is gebladderd. Schilderwerk kaponderdelen is in goede staat.

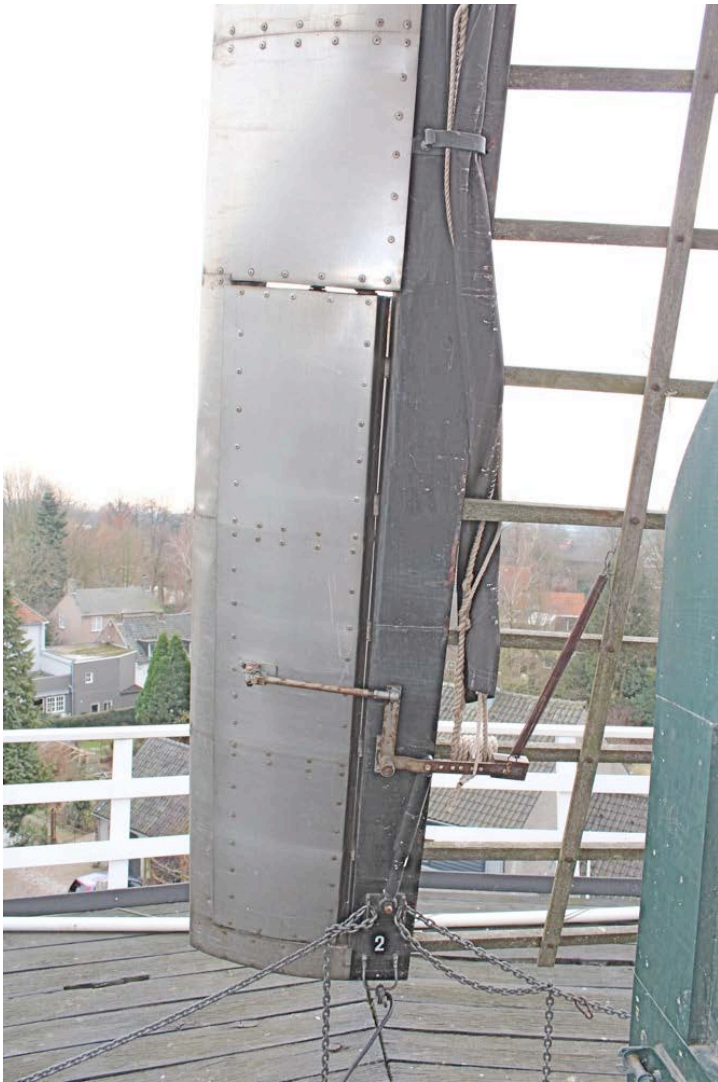
Ijzerwerk van de remkleppen en de Van Busselneuzen vertoont roestvorming.

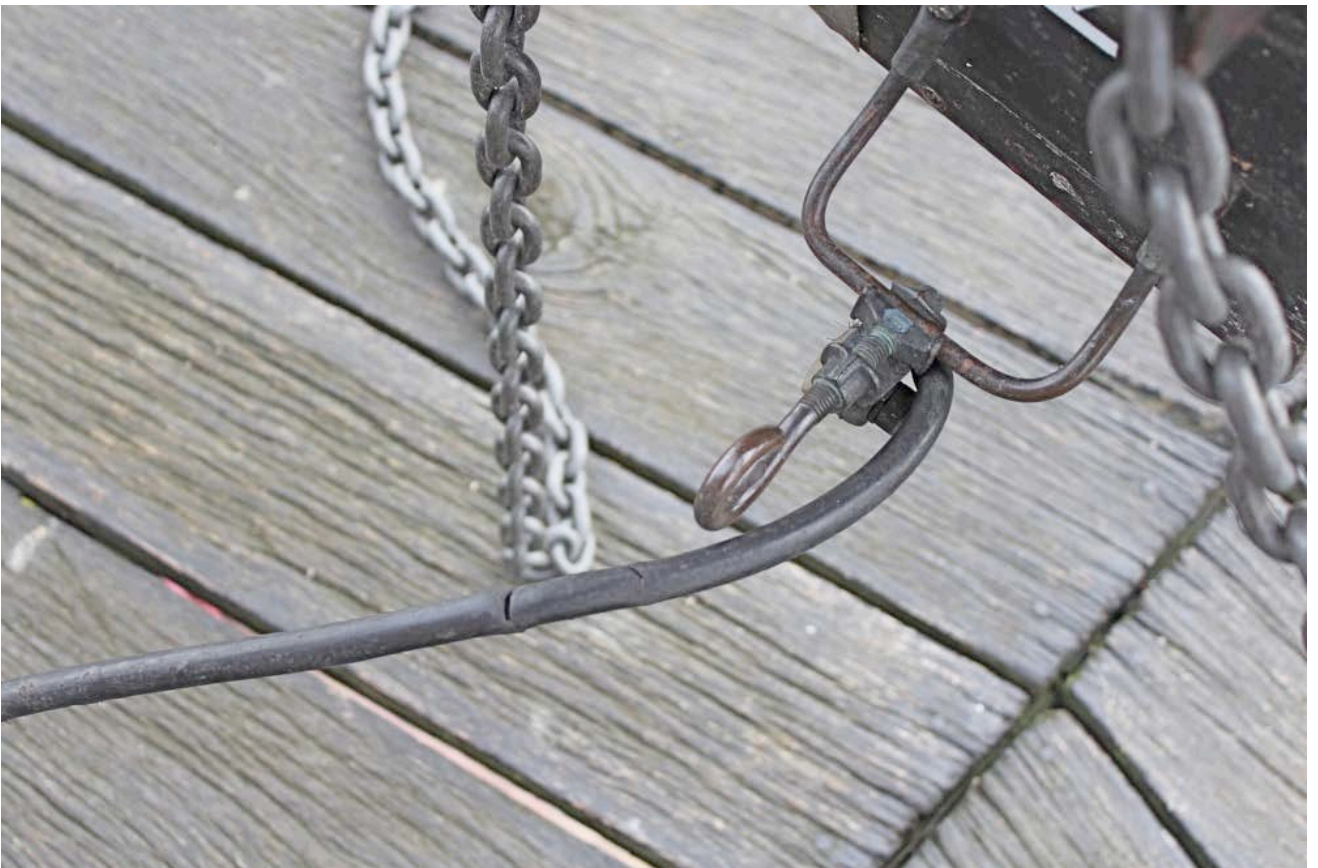
Kabel bliksembeveiliging is aan vervanging toe.
