MOLEN "DE NIJVERHEID" RAVENSTEIN – FOTO'S PIP 2014 - 2019

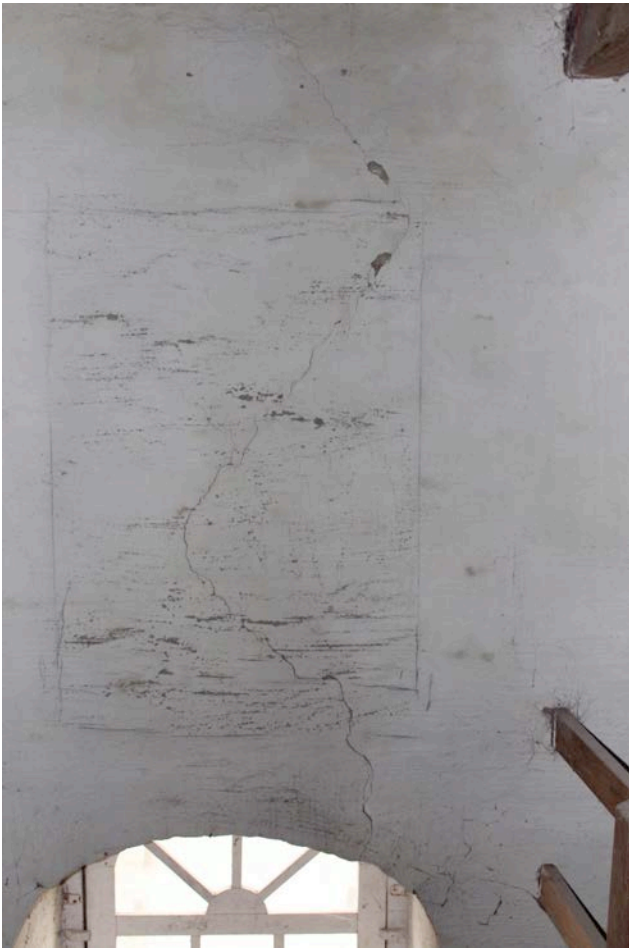
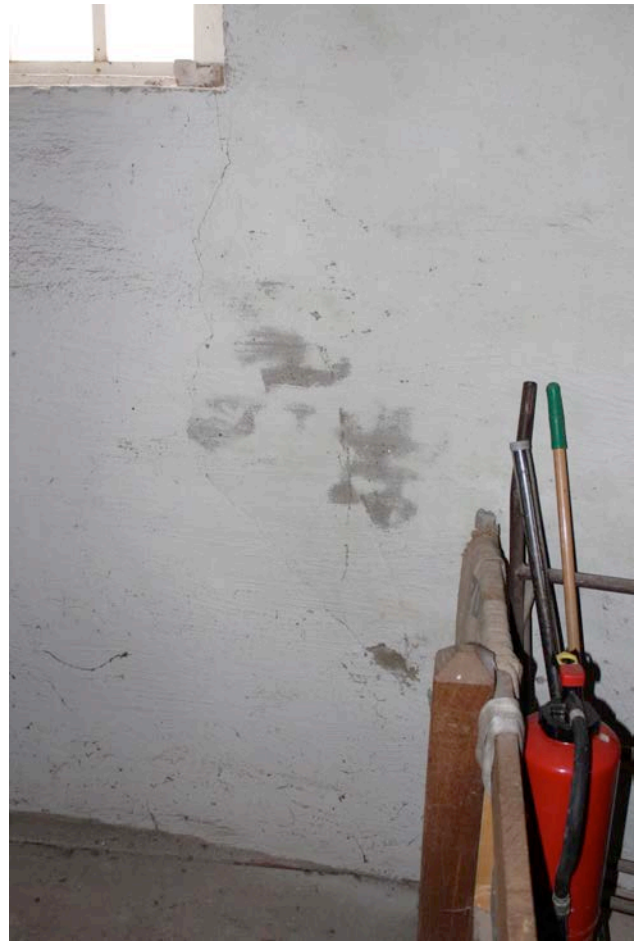
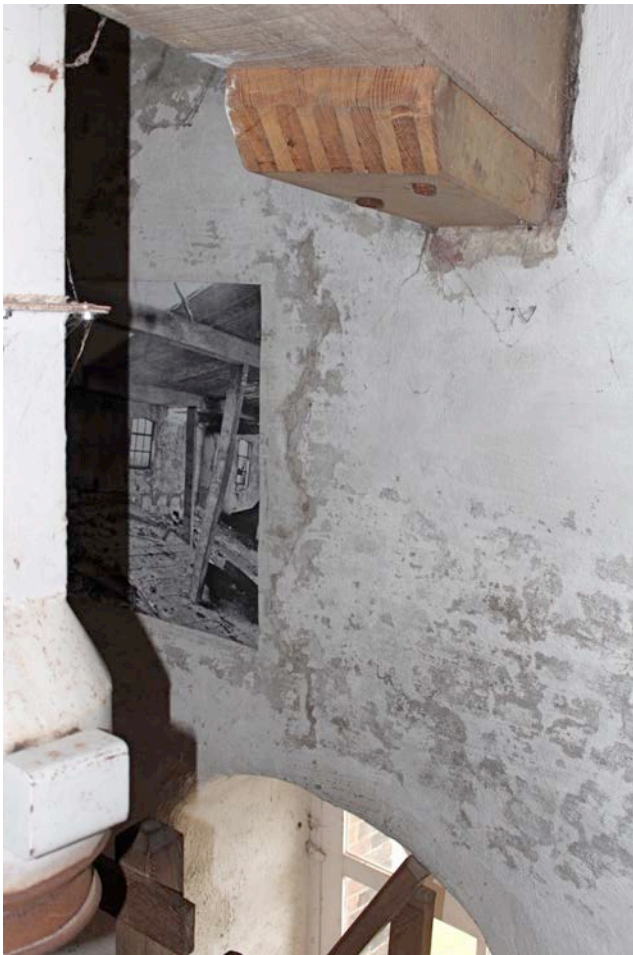
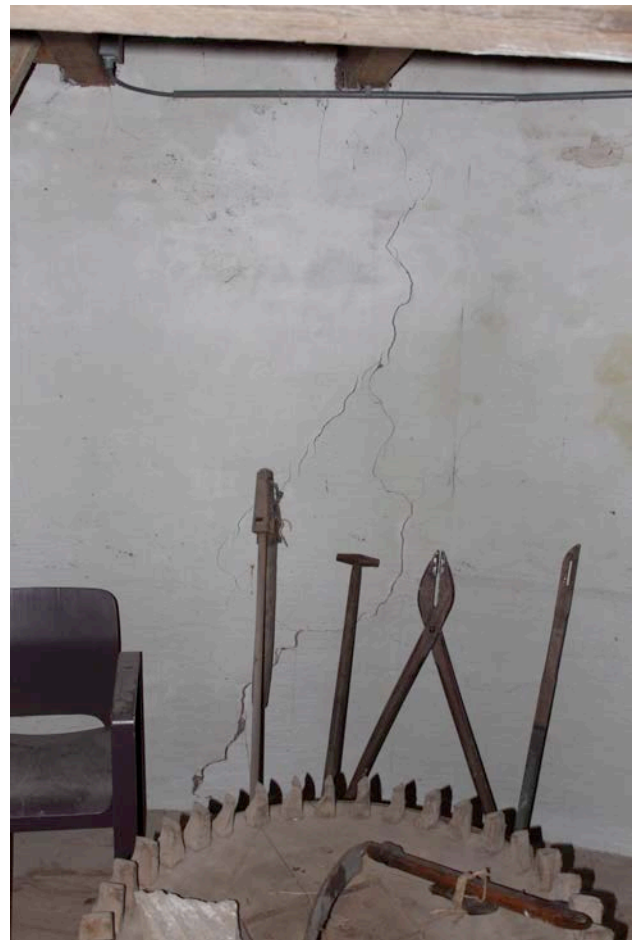
Er bevinden zich enkele scheuren in de romp. Alleen de scheur op de 3^e zolder behoeft herstel.

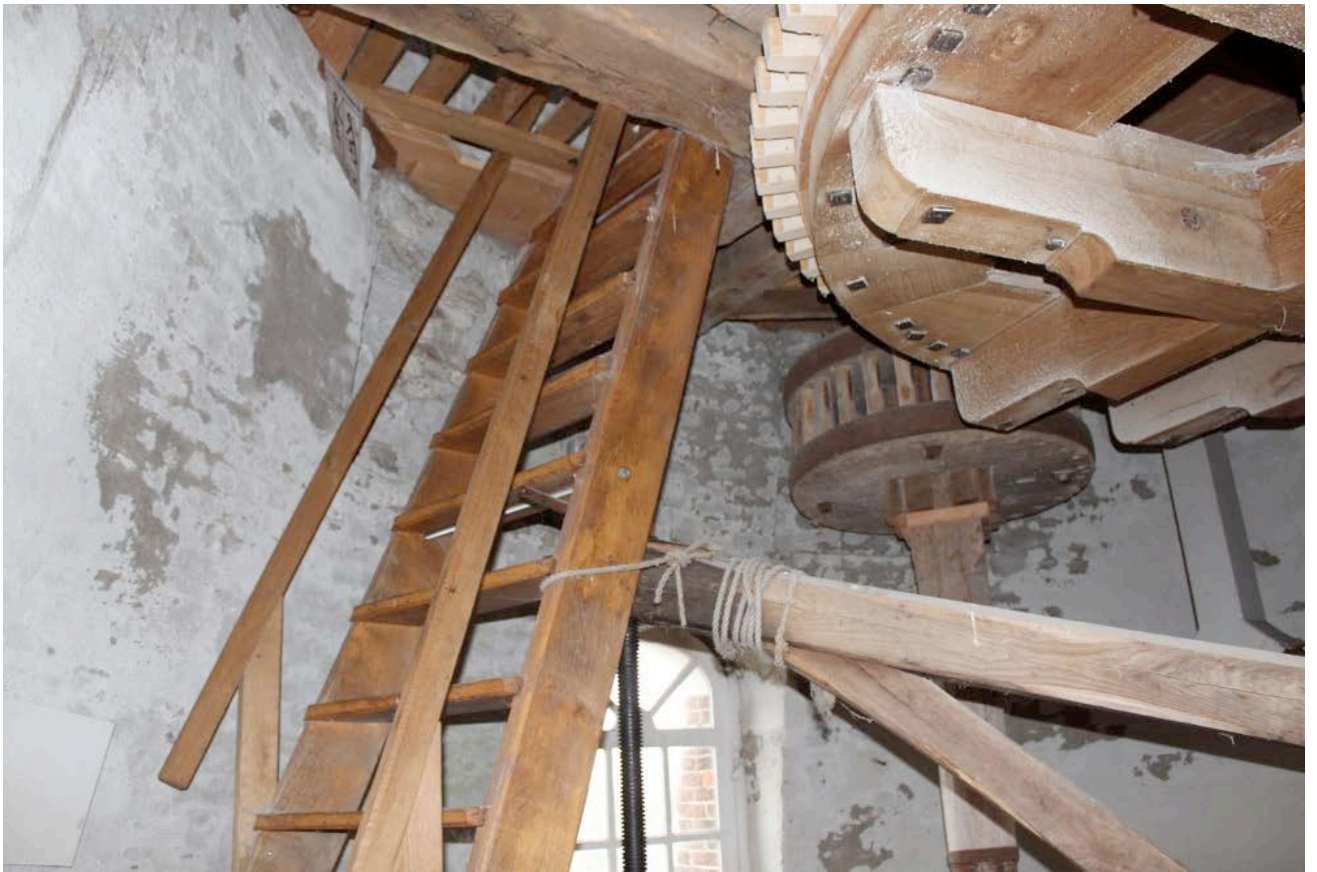
Het pleister en witwerk in de hele molen behoeft onderhoud.

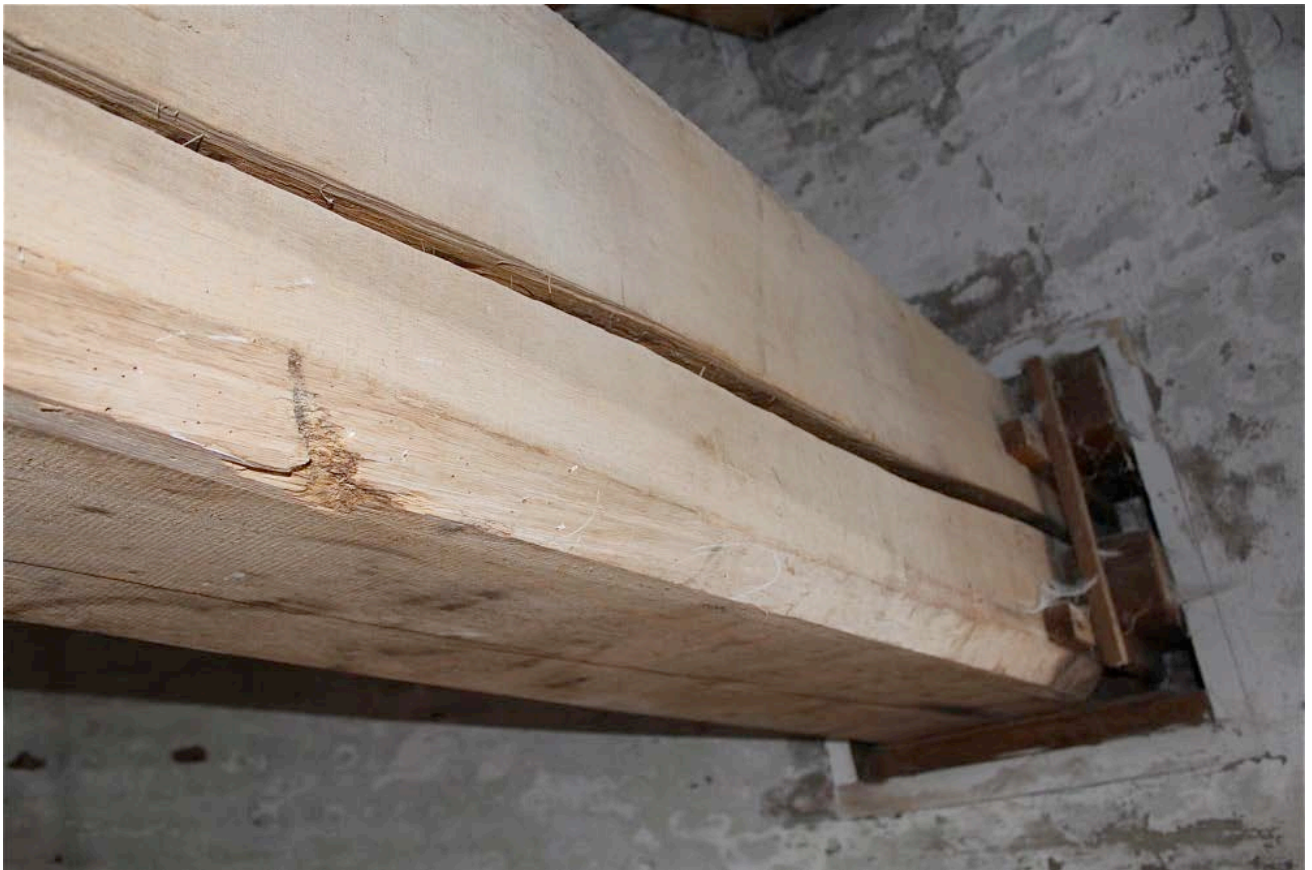
De draagbalk van de koning is gescheurd.

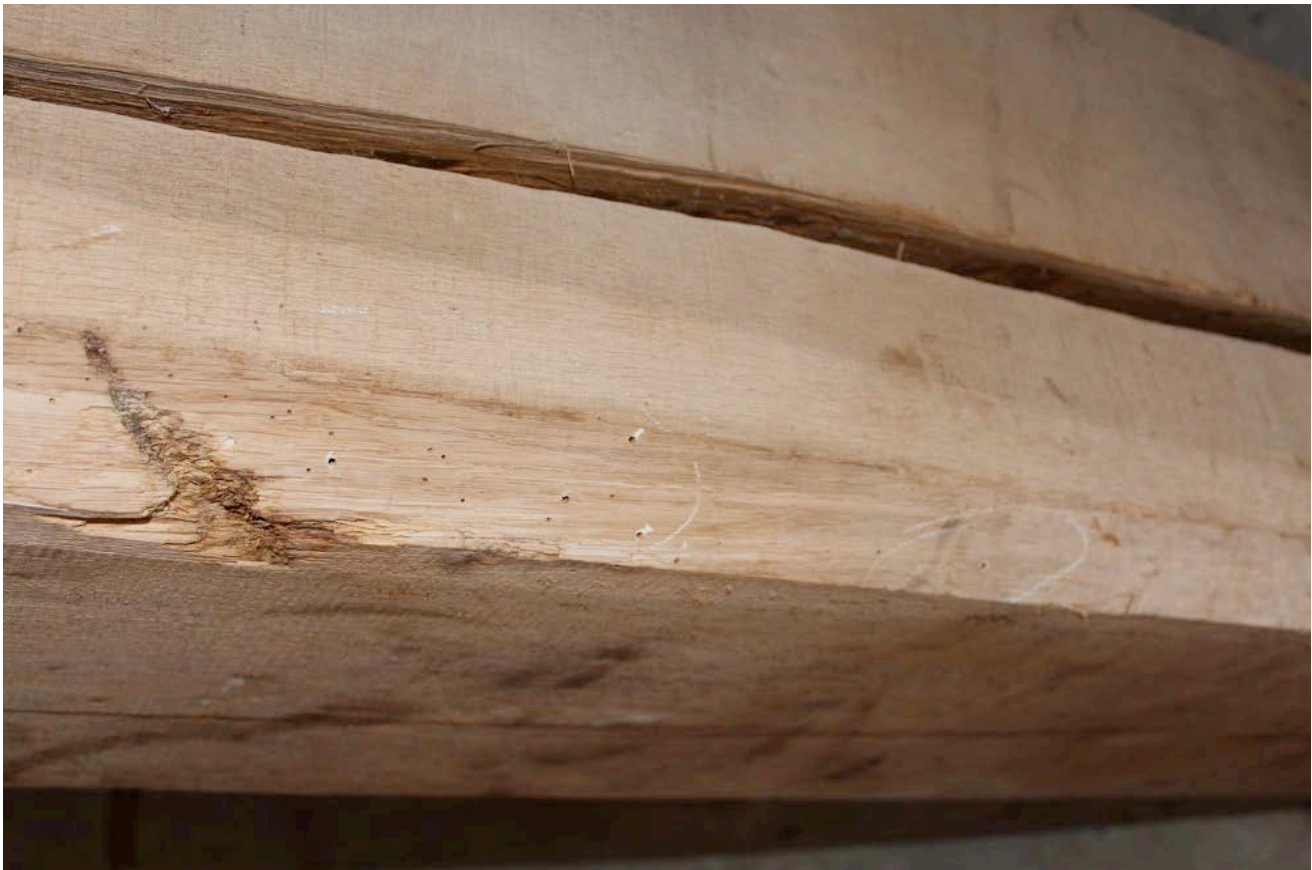
De draagbalk van de koning vertoont aantasting door bonte knaagkever.

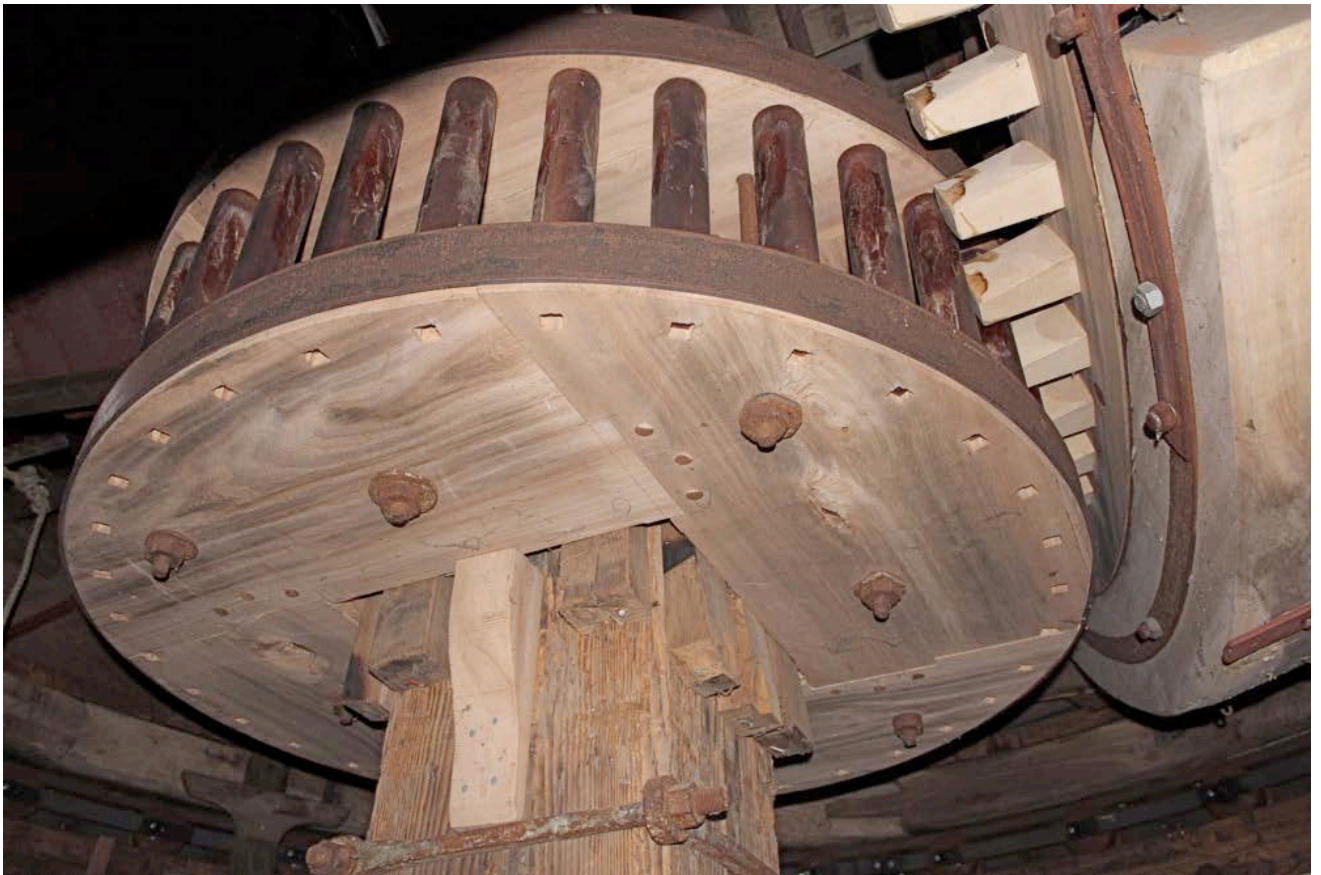
De ingrijping bovenwiel – wieg dient te worden afgeschermd.

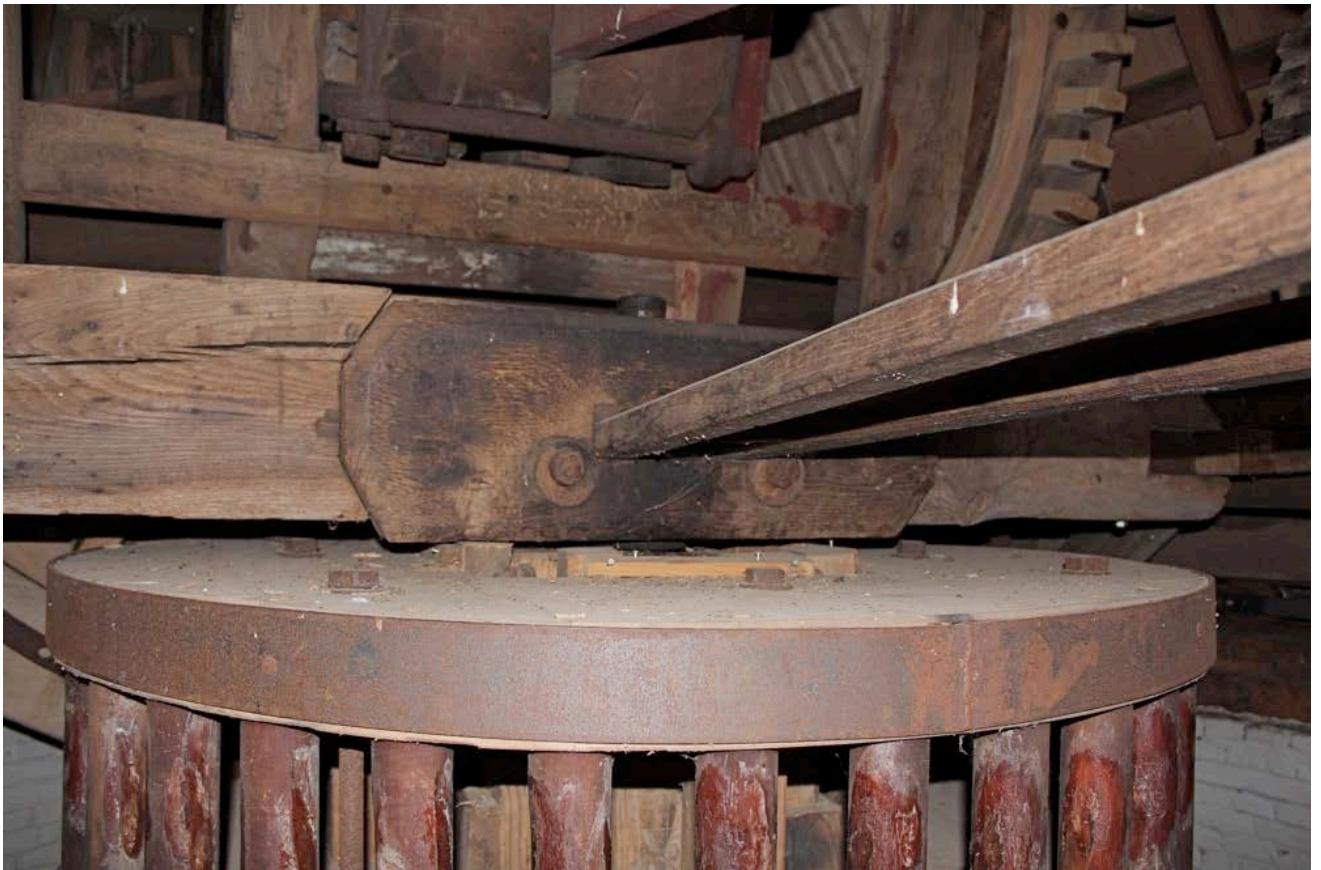
De wiggen van de wieg raken de slotplaat.
