Molen 'De Nijverheid'

Ravenstein

Meerjarenonderhoudsplan PIP 2014 - 2019

Datum 21 januari 2014

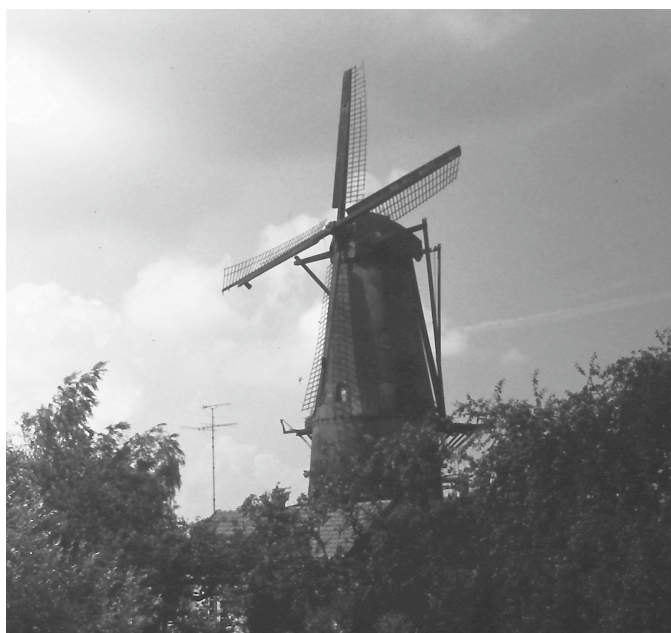
De molen was in de jaren '60 van de twintigste eeuw in verval geraakt. Vooral het verval van het uitwendige manifesteerde zich duidelijk zichtbaar maar ook toen moet het verval van het binnenwerk al zijn ingezet. De foto toont de molen omstreeks 1965. In 1967 werd een restauratie uitgevoerd door de molenmakers P. Coppes en Zoons te Bergharen. Hierbij werd de molen weer maalvaardig gemaakt. In de molen en de aanbouw, die de molen gedeeltelijk omgaf, waren nog veel machines en silo's van het vroegere bedrijf van molenaar A.W. Voet.
